## ANALIZA MOŻLIWOŚCI WPROWADZENIA ROZWIĄZAŃ PROENERGETYCZNYCH NA PRZYKŁADZIE GALERIOWEGO BUDYNKU WIELORODZINNEGO

Anna Ostańska<sup>1</sup>, Katarzyna Taracha

## ANALYSING POSSIBILITIES OF ENHANCING BUILDING ENERGY PERFORMANCE: THE CASE OF A GALLERY-ACCESS BLOCK OF FLATS

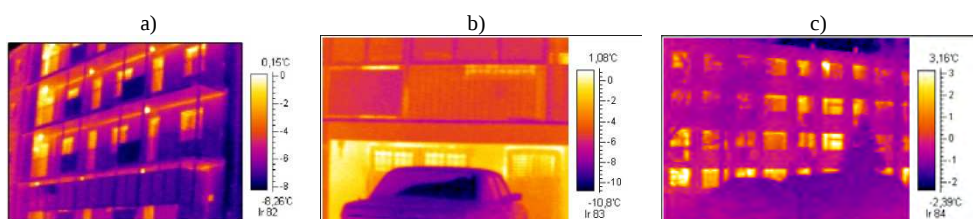
Ryc.5. Termogramy elewacji: północnej a) mostki liniowe na styku z płytą galerii, b) nieocieplane cokoły i zła jakość stolarki drzwiowej; i południowej c) zróżnicowane jakość termiczna stolarki okiennej, szczególnie w loggiach cofniętych, stan na rok 2011

Fig. 5. Thermal images of north elevation, a) linear thermal bridges at the joint between the gallery slab and outer wall, b) uninsulated basement wall with low quality joinery, c) non-uniform thermal properties of windows, especially in loggia recesses, condition in 2011

Na podstawie analizy termogramów stwierdzono, że mimo przeprowadzonej termomodernizacji występują jeszcze liniowe i powierzchniowe mostki cieplne. Dotyczy to styku płyty galerii ze ścianą (Ryc.5a), strefy cokołu i garaży pod budynkiem (Ryc.5b) oraz ucieczki ciepła przez nieszczelną stolarkę okienną (Ryc.5 a, b i c). Pozostawione problemy termiczne wynikają, m.in. z braku: zabudowy galerii, ocieplenia cokołów i wymiany stolarki drzwiowej w garażach pod budynkiem. Ponadto w obiekcie nie zastosowano jeszcze oświetlenia LED, ani czujników ruchu na zewnętrznych ciągach komunikacyjnych. Stan techniczny budynku galeriowego po przeprowadzonych dotychczas działaniach termomodernizacyjnych jest zadowalający, choć wymaga jeszcze dalszych działań służących oszczędności energii w zakresie większym niż bezmostkowe ocieplenie ścian.

W ramach prac naprawczych należy uzupełnić niedociągnięcia dotychczasowych termomodernizacji. Dotyczy to ocieplenia cokołu budynku i zewnętrznej klatki schodowej, wymiany stolarki drzwi garażowych i pierwotnej stolarki okiennej. Podstawowym środkiem służącym oszczędności energii w omawianym galeriowcu powinny być zmiany architektoniczne. Poprzez zmianę kształtu bryły można zwiększyć zyski ciepła. Ze względu na brak przedsięwzięć proponuje się zabudowę galerii zestawami szklanymi (Ryc.9).

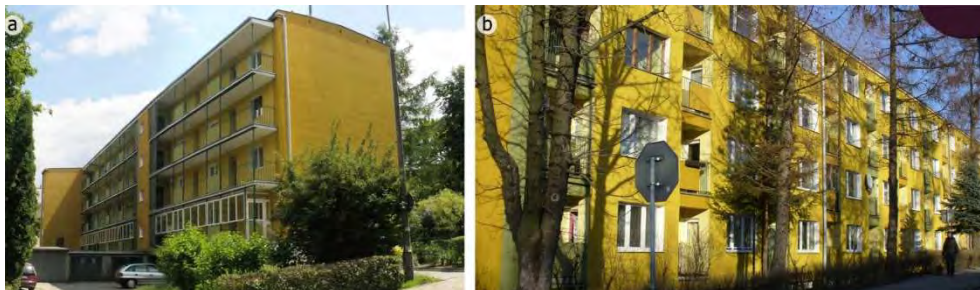
Ryc. 9. Widok elewacji a) północnej, b) południowej – stan czerwiec 2011 r.

Fig. 9. Photos of a) north and b) south elevation, June 2011

Stworzone w ten sposób pomieszczenie buforowe zmniejszy straty ciepła na północnej ścianie budynku, co potwierdza wykonana już zabudowa galerii na parterze. Działanie to przyczyni się też do zwiększenia poczucia bezpieczeństwa wśród mieszkańców i utrzymania ciągów komunikacyjnych w czystości. Jednocześnie warto rozważyć zabudowę loggi i zwiększenie przeszkleń na elewacji południowej (Ryc.10).

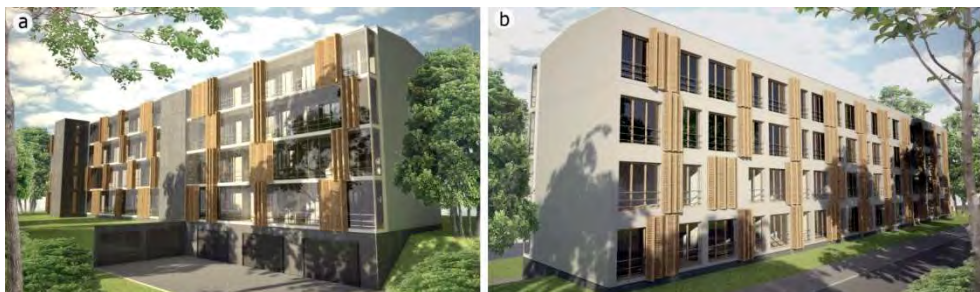
Ryc.10. Widok elewacji a) północnej, b) południowej – proponowane rozwiązania projektowe [Taracha 2011].

Fig. 10. Visualisation of a) North, b) south elevation – proposed modernisation [Taracha 2011].

Pozwoli to na zwiększenie zysków ciepła od promieniowania słonecznego, poprawi standard lokali dzięki zwiększeniu powierzchni użytkowej i doświetlenie pomieszczeń. Propozycja rozwiązania przebudowy obu elewacji przewiduje również zastosowanie mobilnych przesłon. Od strony południowej ich celem będzie ochrona pomieszczeń przed przegrzaniem w sezonie letnim, zaś od strony północnej będą dodatkowym elementem poprawiającym komfort cieplny. Proponuje się również docieplenie klatek schodowych i garaży płytami z wełny mineralnej ułożonej w ruszcie stalowym i obłożonych panelami z mączki drzewnej utwardzanej żywicami. Na ryc. 9 i 10 przedstawiono stan przed i po zastosowaniu proponowanych rozwiązań architektonicznych służących oszczędzaniu energii.
