# PROPOZYCJA POPRAWY STANU ENERGETYCZNEGO W OSIEDLU MIESZKANIOWYM NA PODSTAWIE OCENY DOTYCHCZASOWYCH TERMOMODERNIZACJI WIELORODZINNYCH BUDYNKÓW PREFABRYKOWANYCH

**Streszczenie.** W opracowaniu podjęto próbę oceny dotychczasowych modernizacji na przykładzie typowych wielorodzinnych budynków prefabrykowanych zrealizowanych w systemie W-70. Zaproponowano też możliwe działania, które mogą mieć wpływ na obniżenie zużycia energii w budynkach i osiedlu.

W celu oceny dotychczasowych realizacji i dalszych potrzeb działań naprawczych, autorka przeprowadziła badania własne na terenie lubelskiego osiedla im. Karola Szymanowskiego będącego w zarządzie SM Czechów.

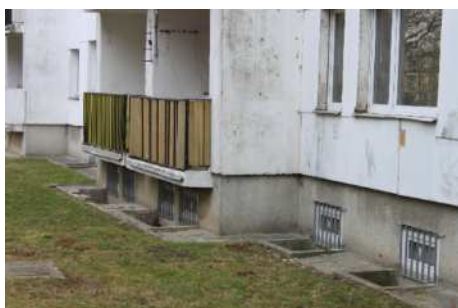
Ryc.3. Harnasie 3. Fragment budynku prefabrykowanego z 1980r. po ociepleniu w latach 90. i częściowej wymianie stolarki okiennej  
Fig. 3. Precast panel block of flats of nineteen-eighties – insulated in nineteen-nineties, with windows partially replaced

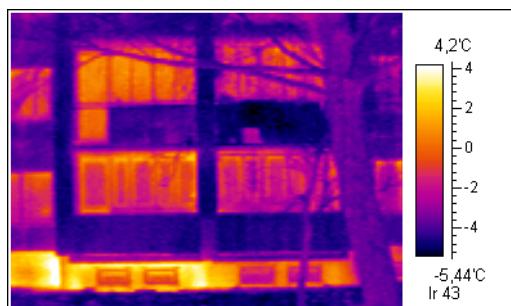
Ryc.4. Termogram do ryc.3. Ucieczka ciepła przez cokół, zróżnicowana stolarka okienna.  $E_k = 198,17 \text{ kWh/[m}^2\cdot\text{rok]}$

Fig. 4. Thermal image of the same building: uninsulated basement wall, non-uniform thermal properties of windows,  $E_k = 198,17 \text{ kWh/[m}^2\cdot\text{year]}$

Mimo ocieplenia ścian w I etapie (Ryc.3) zauważono ucieczkę ciepła przez cokół, z nasileniem na styku płyt prefabrykowanych (Ryc.4). Ogólny stan techniczny budynku oceniono jako dostateczny.

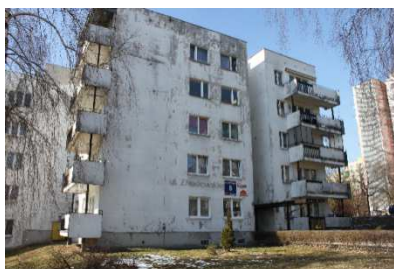
Ryc.6. Noskowskiego 8. Budynek prefabrykowany z 1980r. po ociepleniu w latach 90. i częściowej wymianie stolarki okiennej

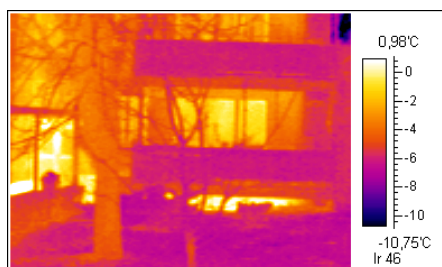
Ryc.7. Termogram do ryc.6. Ucieczka ciepła przez ściany, z nasileniem w strefie cokołu i wejścia. 231,71 kWh/[m<sup>2</sup>\*rok]

Fig. 7. Thermal image of the same building: heat losses in the basement and at the entrance,  $E_k = 231.71$  kWh/[m<sup>2</sup>\*year]

Zauważono ucieczkę ciepła całą powierzchnią ścian z nasileniem: w strefie cokołu (mimo nieogrzewanych piwnic), dodatkowo przez stolarkę zewnętrzną, szczególnie drzwi wejściowe i płyty loggi (Ryc.7). Ogólny stan techniczny budynku oceniono jako dostateczny.

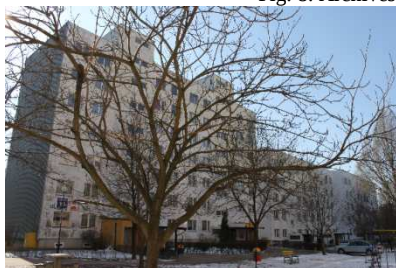
Ryc.9. Harnasie 19. Budynek prefabrykowany z 1983r. po ociepleniu w latach 90. i częściowej wymianie stolarki okiennej

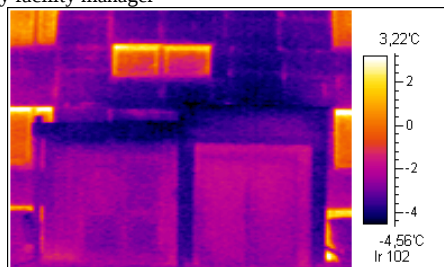
Ryc.10. Termogram do ryc.9. Stolarka drzwiowa zewnętrzna wymieniona. Brak intensywnej ucieczki ciepła w strefie wejściowej. 226,16 kWh/[m<sup>2</sup>\*rok]

Fig. 10. Thermal image of the same building: replaced door reduced energy losses, . 226.16 kWh/[m<sup>2</sup>\*year]

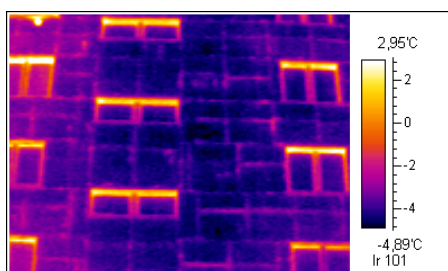
Ryc.11. Termogram do ryc.9. Ucieczka ciepła przez ściany, z nasileniem w strefie cokołu i wejścia.

Fig. 11. Thermal image of the same building: thermal bridges in the facade, heat losses increased at the basement and at the entrance

Zauważono ucieczkę ciepła całą powierzchnią ścian z nasileniem na stykach płyt osłonowych (Ryc.11) i przez cokół, mimo nieogrzewanych piwnic. Ciepło ucieka też przez stolarkę okienną i lokalnie styk płyt loggi ze ścianą osłonową (Ryc.12). Ogólny stan techniczny budynku oceniono jako dostateczny.

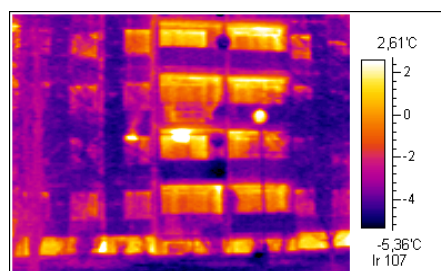
Ryc.12. Termogram do ryc.8. Ucieczka ciepła przez cokół i styki połączeń płyt balkonowych w loggi dostawianej

Fig. 12. Thermal image of the same building: heat losses in the basement and balcony slabs

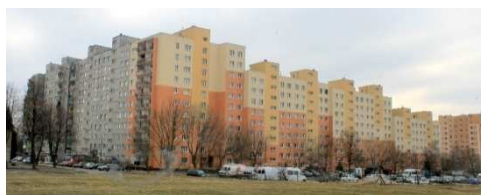
Ryc.14. Hamasie 21/Zakopiańska 1. Budynek prefabrykowany z 1986r. po ociepleniu w latach 90. i częściowej wymianie stolarki okiennej. Widok ogólny od strony północno-wschodniej
