## O ZAGADNIENIACH KONSERWACJI ARCHITEKTURY DREWNIANEJ

Andrzej Białkiewicz

#### ABOUT PROBLEMS OF CONSERVATION OF THE WOODEN ARCHITECTURE

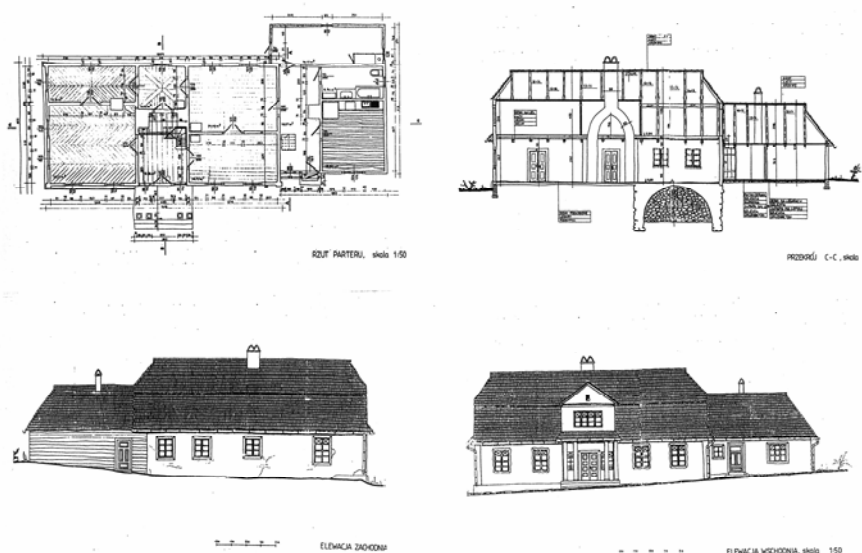
Fot. 1. Fragment dokumentacji projektowej do remontu dworu

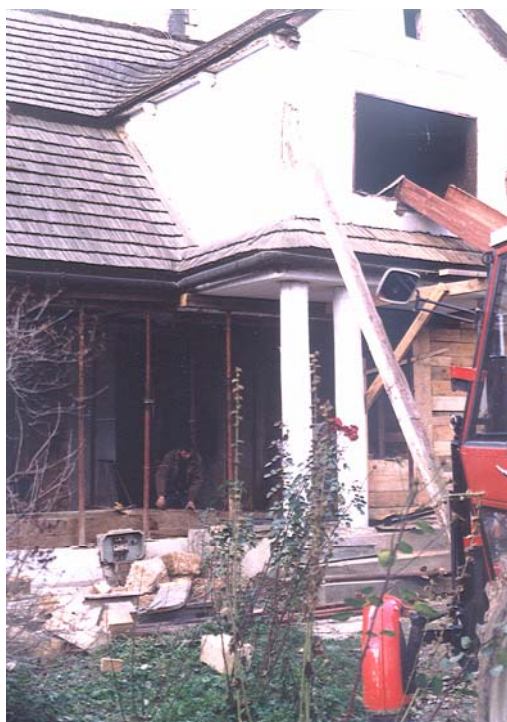
Fot. 4. Tetmajerówka w czasie remontu. Fot. Autora

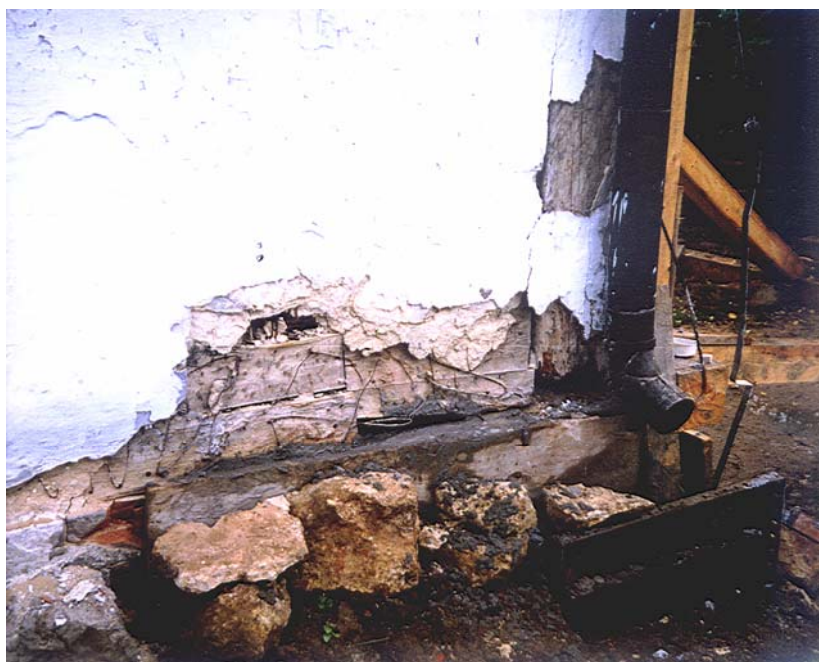
Fot. 5. Tetmajerówka w czasie remontu. Fot. Autora
