ЭКСПЕРИМЕНТАЛЬНОЕ ИССЛЕДОВАНИЕ ДВУТАВРОВЫХ ДЕРЕВЯННЫХ БАЛОК

Павел Литовченко, Виталий Молошный, Ирина Елькина,
Сергей Литовченко

Национальная академия природоохранного и курортного строительства

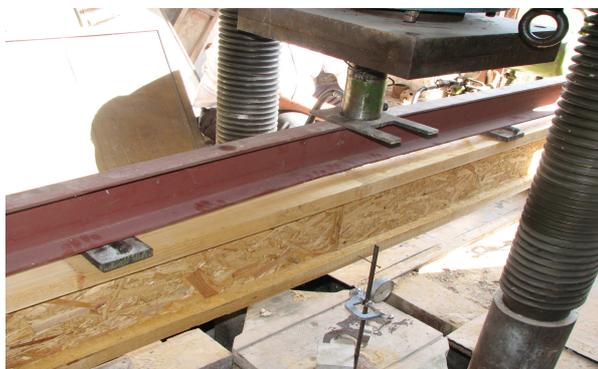
а)

Рис.2. Испытание балок: а - общий вид испытания; б - прогибомер бРАО и тензорезисторы подключенные к тензометрическому мосту ЦТМ-3 в середине пролета балки

Fig. 2. Test of beams a - general view of test; б) - progibomer бРАО and tenzorezistory connected to the tenzometricheskomu bridge of СТМ-3 in the middle of flight of beam

Нагрузку на балки прикладывали при помощи гидравлического домкрата через металлическую траверсу, обеспечивая реализацию принятой расчетной схемы (рис.2).

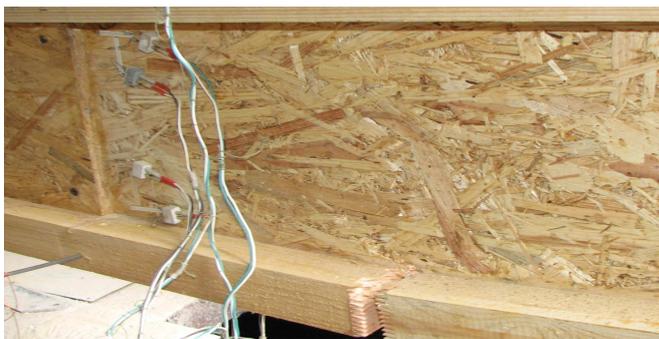
а)

Рис.3. Характер разрушения образцов а - разрушение нижнего пояса по клеевому соединению; б - разрушение клеевого соединения стенки с поясом с последующим срезом стенки.

Fig. 3. Character of destruction of standards а - destruction of lower belt on glue connection; б - debond wall with a belt with the subsequent cut of wall

Разрушение балок, как правило, происходило от действия растягивающих напряжений в нижнем поясе. При этом разрушался зубчатый клеевой шов (рис.3а). В одном образце, там где прочность клеевого соединения поясов и стенки была не достаточна, разрушение начиналось по клеевому соединению. После того как соединение перестает воспринимать касательные напряжения, резко возростали вертикальные деформации стенки, происходил срез стенки и разрыв нижнего пояса (рис.3б).

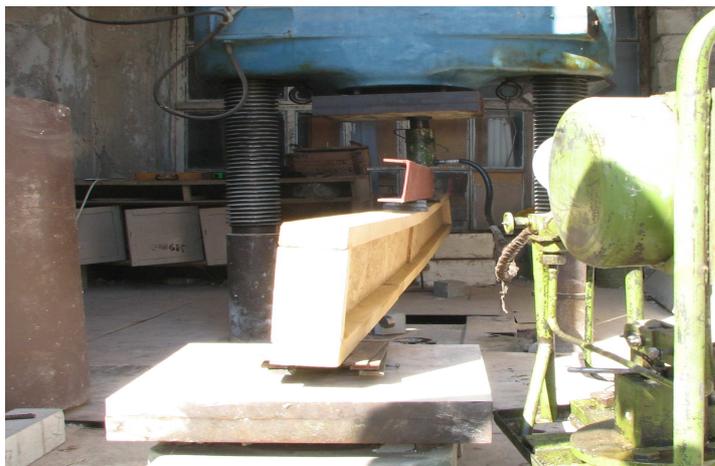
Рис.4. Изгиб балки из плоскости

Fig. 4. Bend of beam from a plane

При испытании в одной из балок выявили признаки потери устойчивости из плоскости сжатого пояса балки при уровне нагружения 70-80% от теоретической разрушающей нагрузки (рис.4). На следующем этапе нагружения балка начала изгибаться из плоскости. Эксперимент был прекращен. После снятия нагрузки балка приобрела первоначальную форму. Такое поведение опытного образца при нагружении объясняется дефектами его изготовления. В частности указанный образец изначально был не прямолинейным по длине.
