## ZAPOMNIANY DWÓR GORAJSKICH PRZY UL. BERNARDYŃSKIEJ 12 W LUBLINIE

**Streszczenie:** W pracy opisano skomplikowaną i bujną historię budynku dawnego dworu Gorajskich przy ul. Bernardyńskiej 12 w Lublinie. Uwzględniono powszechnie znane fakty i dokumenty historyczne z życia budynku jak i te dopiero poznane. Przy uwzględnieniu istniejących prac badawczych i projektów oraz oględzin i badań własnych udało się wykonać analizę architektoniczną, z wykonaniem rozwarstwienia i określenia faz przekształceń budynku. Praca ta pozwoliła na umieszczenie dworu Gorajskich jako jednego z zapomnianych ale ciągle zachowanych dworów magnackich powstałych w XVII wieku na lubelskim Żmigrodzie.

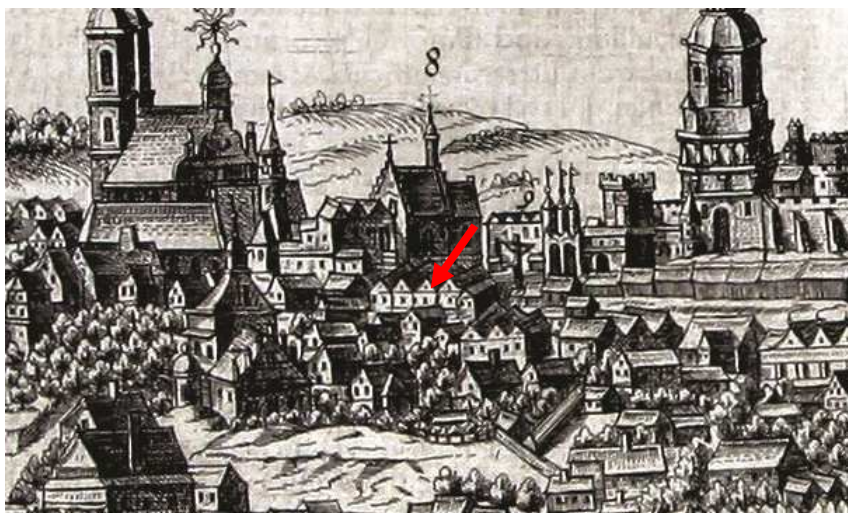
Ryc. 1. Fragment Lublina z dzieła Brauna z 1617 r. – strzałką oznaczono możliwą lokalizację obiektu

Po raz pierwszy obiekt został przedstawiony na sztychu Hogenberga/Brauna, wydanym w 1617 r.<sup>6</sup>, jako budynek z dachem dwuspadowy i trójkątnym szczytem, dwoma oknami (prawdopodobnie ponad parterem), oraz podziałem poziomym<sup>7</sup>, był szczytowo lokowany względem ulicy (podobnie jak pozostałe budynki ulicy). Oczywiście istnieje pewne prawdopodobieństwo, że przedstawiony obiekt jest tylko „tłem” dla ogólnego widoku, jednak analogie te nie wydają się być przypadkowe, a odwzorowanie wierne. Układ budynku przedstawiony na sztychu jest adekwatny do układu części „D”.

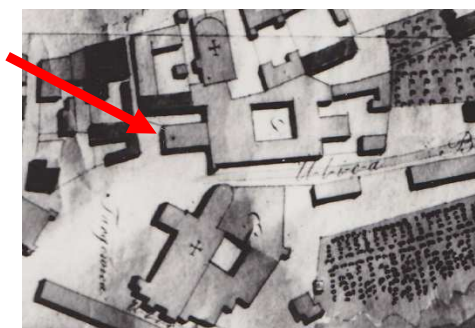
Ryc. 4. Fragment mapy Lublina z zaznaczonym obiektem z ~1852 r. (autor nieznany)

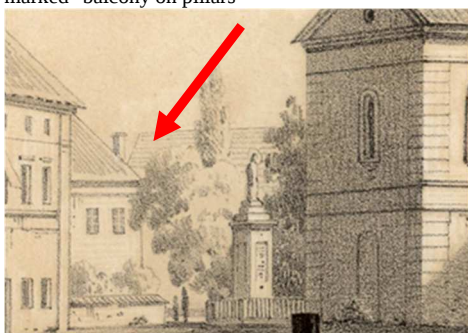
Ryc. 5. Fragment obrazu przedstawiający kościół Bernardynów – w tle widoczna kamienica (oznaczona strzałką), A. Lerue, 1854

Przedstawienie wykonane przez A. Lerue z 1857 roku ukazuje niewielki fragment elewacji frontowej. Obiekt jest tylko tłem dla głównego elementu działu, którym jest kościół Bernardynów<sup>10</sup>.

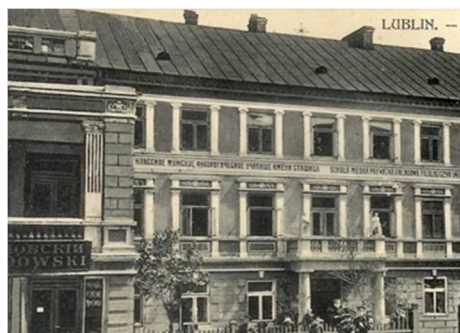
Ryc. 6. Poczтівka przedstawiająca budynek Bernardyńska 12 – szkoła Staszica (~1910 r.)

XX-to wieczne fotografie i pocztówki, przedstawiają już obiekt w pełni ukształtowany, odpowiadający obecnej formie z niewielkimi zmianami.

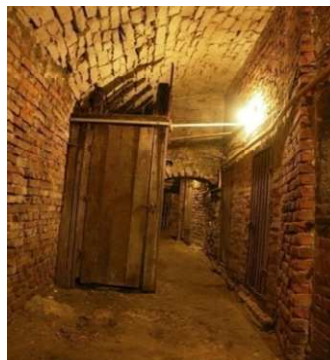
Ryc. 9. Piwnica, część F, widok na ścianę wschodnią. Fot. K. Janus

Część E i F ze względu na komórki lokatorskie oraz wtórne przemurowania, wzmocnienia konstrukcji pozostaje rozpoznana w najmniejszym stopniu. W części F widoczny jest zachowany fragment posadzki ceglanej, ostrołukowe przejście do części E. Najciekawszym, widocznym elementem jest zamurowany otwór, dodatkowo zasłonięty częściowo ścianą E-F<sup>16</sup>.

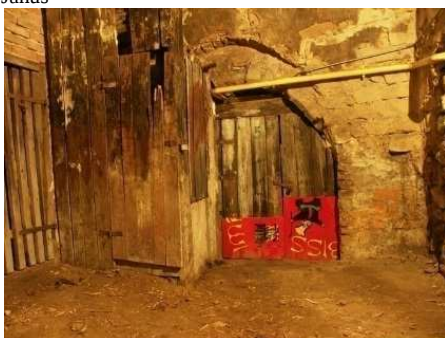
Ryc. 10. Piwnica, część B, przejście do części C. Fot. K. Janus

Najciekawszym elementem tej części są trzy zachowane (a prawdopodobnie cztery istniejące) przejścia ostrołukowe wykonane z kamienia (

Część B-C jest analogiczna do części E i F. W ścianie pomiędzy częściami znajdują się dwa ostrołukowo sklepienie otwory komunikacyjne oraz zamurowany otwór w ścianie z częścią D.

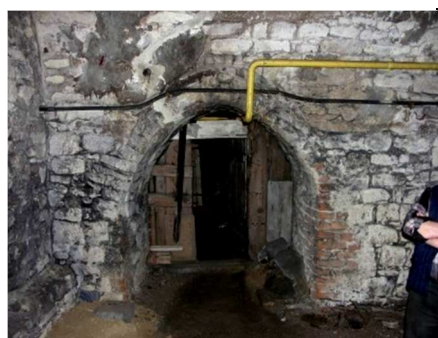
Ryc. 11. Piwnica, część C, przejście do części B. Fot. K. Janus

Ryc. , Ryc. 11,

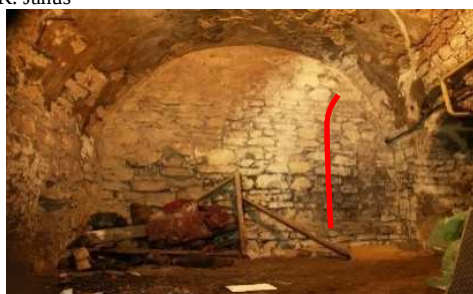
Ryc. 12. Piwnica, część C, widok na ścianę wschodnią z zaznaczeniem zamurowanego otworu. Fot. K. Janus

D, wykonanych w drugim okresie. Obecnie przejścia te widoczne są fragmentarycznie w postaci opaski ceglanej (

Ryc. 12). Otwory te wykonane zostały wtórnie przez wykucie ich w kamiennej ścianie i wbudowanie ościeży o grubości jednej cegły. Nie udało się określić kształtu ich łęków, które mogły mieć formę odcinka, łuku jak i ostrołuku<sup>15</sup>. Cztery słupy ceglane na poziomie piwnicy wykonano w XIX w. Tylko jeden z nich wzmacnia ściany i konstrukcję klatki schodowej. Pozostałe słupy nie przenoszą obciążeń innych jak ze sklepień. Na podstawie braku widocznych uszkodzeń lub spękań sklepień, przypuszczać można, że wzmocnienia te zostały dodane na potrzeby planowanej a niezrealizowanej przebudowy. Możliwym jest, że XIX-to wieczna przebudowa zasięgiem swym miała objąć znacznie większy zakres a ograniczyła się tylko do zmiany układu komunikacyjnego, ujednolicenia i usystematyzowania otworów okiennych na elewacji frontowej oraz dodaniu dwóch ryzalitów.

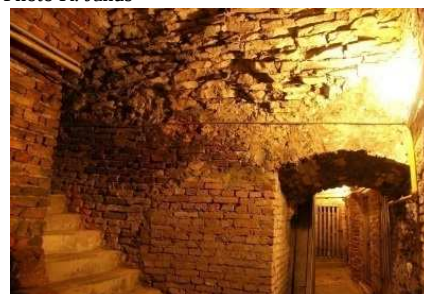
Ryc. 13. Piwnica, część D, widok na ścianę wschodnią. Fot. K. Janus

Część D, jako jedyna posiada inne ukierunkowanie sklepienia a na całej powierzchni widoczne są liczne naprawy i przemurowania ceglami pochodzącymi z różnych okresów. Przemurowania te oraz wypełnione komórki lokatorskie uniemożliwiają prawidłowe rozczytanie przekształceń tej części.

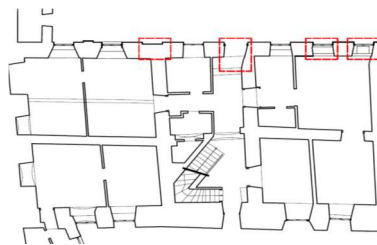
Ryc. 15. Rzut parteru z oznaczeniem modyfikowanych otworów. Fot. K. Janus

Na poziomie parteru i wyższych kondygnacjach znajdują się mieszkania i usługi. Wszystkie pomieszczenia są otynkowane, posiadają stropy płaskie (jedno pomieszczenie parteru posiada stop płaski z siostrzanem). Układ i podziały wewnętrzne są nieczytelne i zatarte poprzez wtórne podziały ściankami działowymi. Dopiero na drugim piętrze widoczny jest wyraźny układ kondygnacji (dodany na przełomie XIX i XX w). Otwory okienne elewacji frontowej zostały usystematyzowane w trakcie ostatniej przebudowy, na ich rozmieszczenie nie miał wpływu istniejący układ wewnątrz liczył się jedynie wygląd elewacji, stąd niektóre okna są zablendowane (znajdują się „na wysokości” ścian) oraz podcięte i zdeformowane wnęki widoczne od wnętrza budynku.

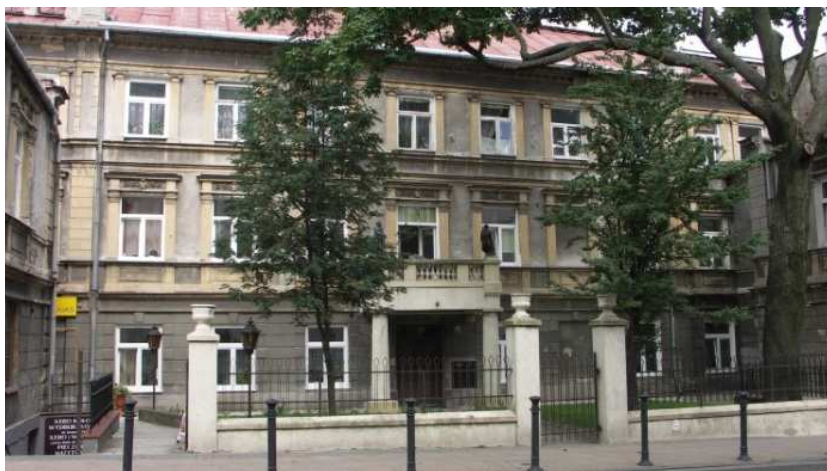
Ryc. 16. Elewacja frontowa. Fot. K. Janus

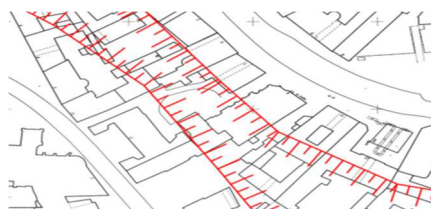
Ryc. 18. Prawdopodobny kształt nieistniejącego wąwozu pomiędzy ulicą Bernardyńską a Królewską. Rys. K. Janus

Ukształtowanie terenu na omawianym obszarze znacznie różniło się od tego dzisiejszego. W przestrzeni pomiędzy ulicą Królewską, a Bernardyńską znajdował się wąwóz sięgający od Krakowskiego Przedmieścia aż do ulicy Wyszyńskiego i dalej w kierunku wschodnim do obszarów zalewowych. Obiekt najprawdopodobniej wzniesiony został częściowo na zboczu stoku wąwozu w taki sposób, że od frontu kondygnacja piwnicy znajdowała się pod ziemią a od strony wąwozu znajdowała się ponad jej powierzchnią<sup>20</sup>. Obecnie wąwóz został całkowicie zniwelowany. Jego kształt widoczny jest dopiero od posesji Bernardyńska 14a aż do ul. Wyszyńskiego<sup>21</sup>. Przez bardzo długi okres czasu wąwóz służył jako rynsztok odprowadzający ścieki poczynając od zabudowań przy Krakowskim Przedmieściu. Obecnie w jego pobliżu biegnie główna magistrala ściekowa.
