## EFEKTY DZIAŁAŃ TERMOMODERNIZACYJNYCH W ASPEKcie PLANOWANIA PROGRAMU REWITALIZACJI MIASTA

Anna Ostańska

## DOTYCHCZASOWE DZIAŁANIA TERMOMODERNIZACYJNE NA PRZYKŁADZIE OSIEDLA IM. MONIUSZKI W LUBLINIE<sup>2</sup>

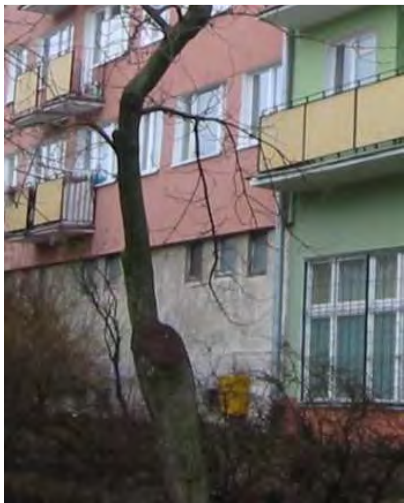
Ryc.3 Termogram, ucieczka ciepła przez cokół i ścianę piwnic  
Fig 3. Thermogram of basement wall

Zastosowane rozwiązania nadal nie są kompleksowe w zakresie termicznej modernizacji, ponieważ pominięto straty ciepła z budynku w kierunku pionowym, zarówno ku górze (stropodach), jak i w dół (stropy piwnic) oraz w kierunku poziomym (cokoły, termogram Ryc.3).

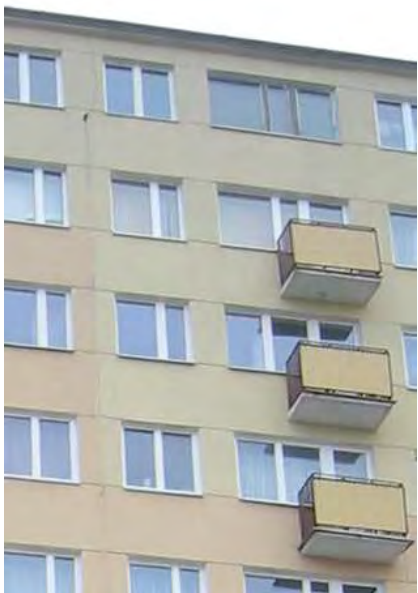
Ryc.4 Termogram, porównanie okna w mieszkaniu z oknem w suszarni pozwala oszacować średnią różnicę temperatury na 3 K, co odpowiada różnicy w przenikalności cieplnej ok. 1,2 W/m²K. Ucieczka ciepła przez oścież, stan marzec 2006

Fig. 4. Thermogram comparing heat distribution by windows in the flats and common utility rooms; the average temperature difference of 3 K corresponds to the difference of thermal conductivity of 1,2 W/m²K. Photo taken in 2006.

Pozostawiono mostek termiczny w ościeżach (termogram, Ryc.4) i od strony belki nadprożowej (termogram, Ryc.5). Nie uporządkowano pod względem termicznym stolarki okiennej (termogram, Ryc.4). Poważną wadą ocieplenia są kołki mocujące styropian, widoczne termicznie nawet z odległości ok. 50 m (termogram, Ryc.4).

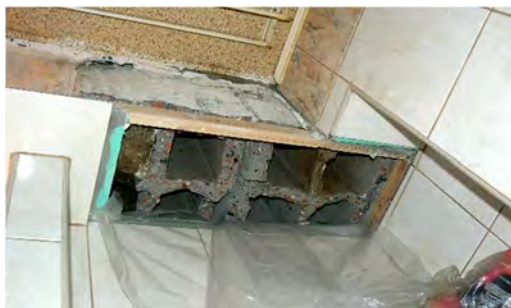
Ryc.6 Wentylacyjne kanały zbiorcze budynek prefabrykowany – samowolnie wyburzone  
Fig. 6. Common ventilation ducts - a precast ventilation block removed by the thoughtless flat owner

Przy dociepleniu ścian i wymianie stolarki okiennej, nie zwracano uwagi na usprawnienie wentylacji, której wydajność jest ograniczona w wyniku doszczelniania ścian i stropodachu. Brak poprawy wentylacji pomieszczeń może spowodować nasilenie się rozwoju pleśni w okresie wzrostu zawilgocenia. Dodatkowo mieszkańcy samowolnie *powiększają* łazienki poprzez wyburzenie trzonu bloków wentylacyjnych (Ryc.6) lub podłączają się do kanałów sąsiadów, np. z okapami kuchennymi, co powoduje zakłócenia ciągu.

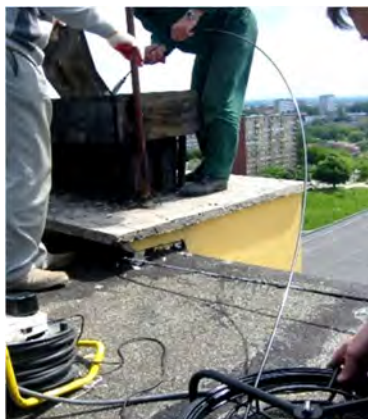
Ryc. 7 Badanie drożności wentylacji 11. kondygnacyjnego budynku prefabrykowanego  
Fig. 7. Ventilation ducts inspection in a 11-storey precast concrete plate building

W celu sprawdzenia drożności przewodów wentylacyjnych i spalinowych wykonano badania diagnostyczne specjalistyczną kamerą Monitor ORCUS (Ryc.7), która wykazała zakłócenia w drożności badanych kanałów. Niebezpieczne dla sprawnego działania wentylacji są samowolne przekucia przewodów kominowych przez lokatorów. Gruz z przekuć zalega w kanałach tworząc przeszkodę dla usuwanego z mieszkań zużytego powietrza (Ryc.8).

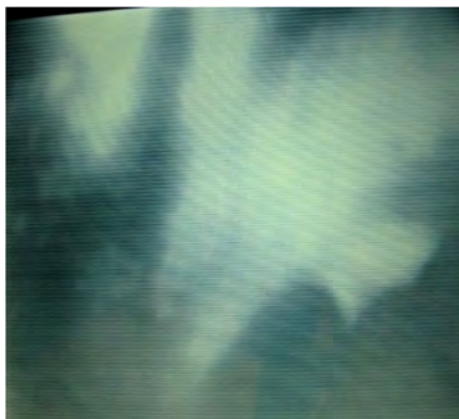
Ryc. 8 Widoczne zakłócenia drożności przewodu wentylacji na poziomie VII. kondygnacji, podgląd kamerą wziernikową Monitor ORCUS  
Fig. 8. Disturbances in air flow in ventilation ducts, 7th floor; image by Monitor ORCUS inspection camera

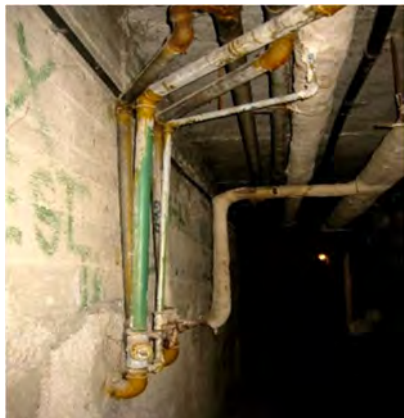
c.o. i c.w.u. z rur stalowych ocynkowanych (ryc.9) w piwnicach są ocieplone, jednak stan złączek jest zły, zaawansowana korozja przechodzi na odcinki proste;

Ryc.9 Budynek prefabrykowany piwnice, stan instalacji c.w.u. i c.o.

Fig. 9. A precast concrete plate building: condition of hot water and central heating systems

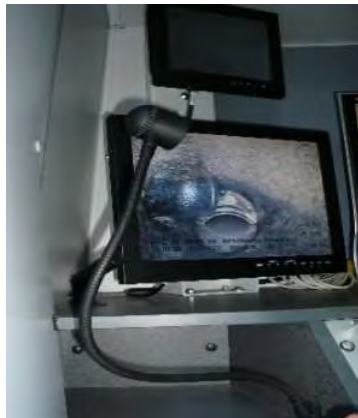
Ryc. 10 Kanalizacyjna studzienka rewizyjna, brak złożeń, podgląd kamerą wziernikową przez MPWiK

Fig. 10. Sewer inspection chamber, no deposits observed, picture taken by means of an inspection camera by a municipal water company.

wodno-kanalizacyjna jest żeliwna, lokalnie z PCV w mieszkaniach po remontach, ogólnie w stanie dobrym (lokalnie złym), co potwierdzają bieżące przeglądy i podgląd specjalistyczną kamerą wziernikową, wykonany przez MPWiK4. W czynnym przewodzie nie zauważono złożeń znacząco zmniejszających przekrój rury (Ryc.10), choć zdarzają się miejsca, gdzie instalacja jest zamulona.
