# Rehabilitacja zabytków architektonicznych, na przykładzie adaptowanych obiektów folwarcznych do celów kulturalnych i socjalnych w Brzegu Dolnym

dr inż. arch Małgorzata Doroz-Turek

Politechnika Świętokrzyska, Wydział Budownictwa i Architektury, Katedra Architektury i Urbanistyki

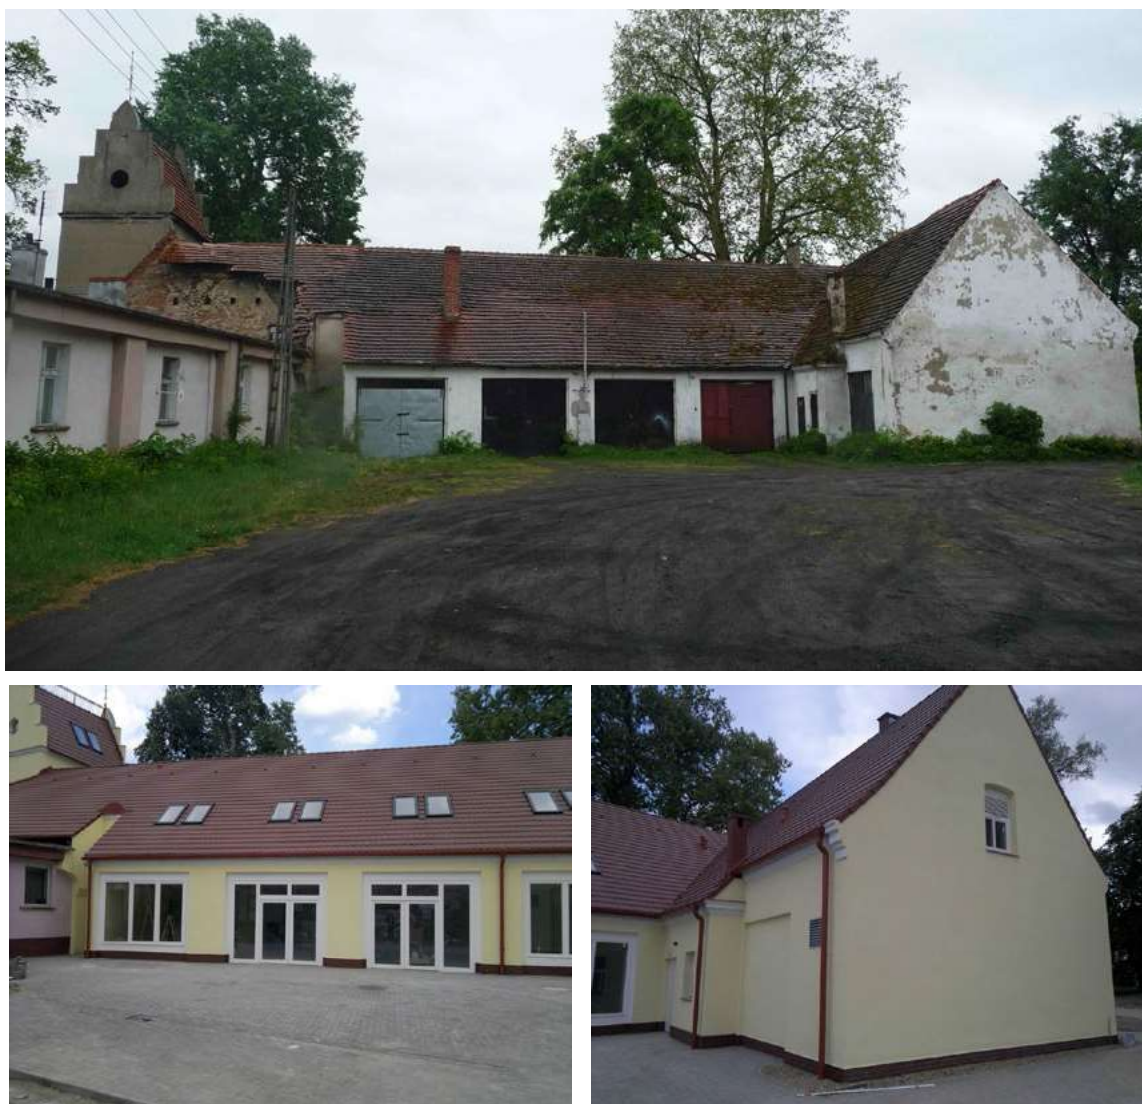
**Ryc. 11.** Widok obiektu od ulicy Kolejowej sprzed i po realizacji, foto autorki

Fig. 11. View of the object of Railway Street before and after the works, photo author

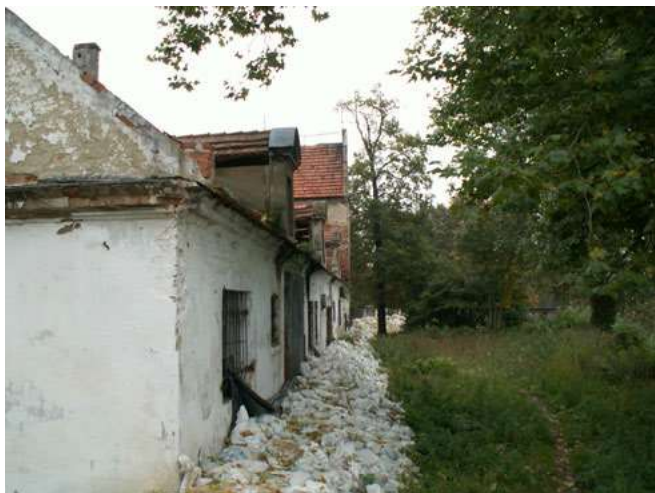
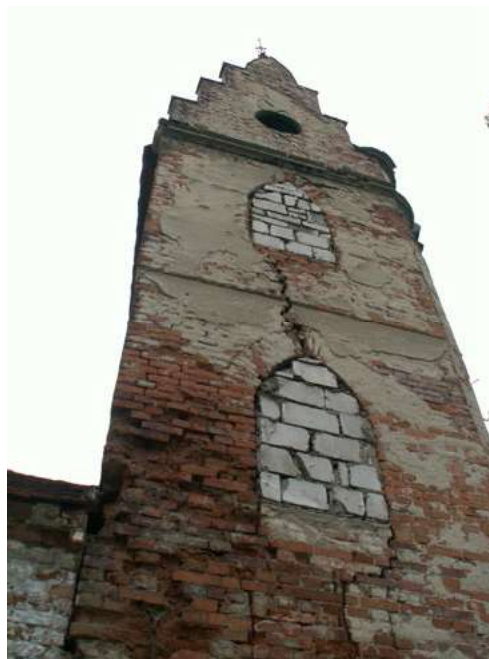
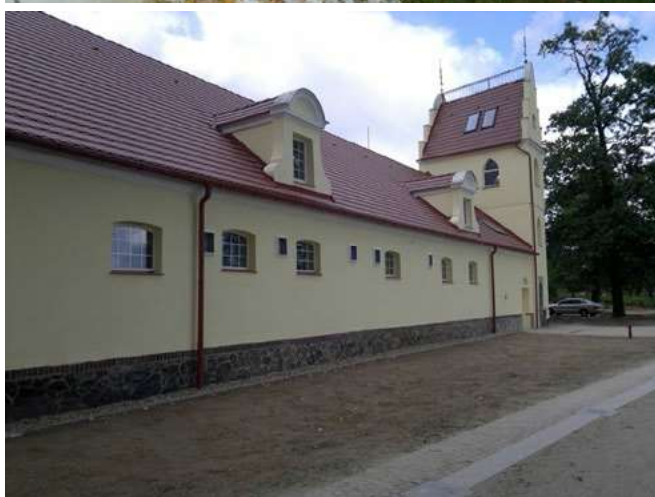
**Ryc. 12.** Widok obiektu od strony bulwaru wzdłuż koryta Odry sprzed i po realizacji, foto autorki

Fig. 9. View of the object from the boulevard along the Odra river before and after the works, foto author
