# Modernizacja zabytkowego zespołu dworsko-pałacowego w Cianowicach

**Streszczenie:** Zabytkowe założenie architektoniczno-ogrodowe w Cianowicach pod Krakowem, jako wielkie dobro przekazane przez poprzednie pokolenia, stało się potwierdzeniem, że niezależnie od stopnia zachowania zabytku, poprzez właściwą ingerencję z użyciem środków współczesnych i wprowadzeniem nowej substancji, możliwe jest przywrócenie ważnego znaczenia obiektowi i miejscu. Pozwoliło to na nowo odkryć cenne dziedzictwo historyczne. Przywrócona na nowo funkcja, stała się narzędziem do tego, by zabytek mógł funkcjonować i efektywnie oddziaływać na otoczenie, społeczność – w dobie postępującego na świecie szybkiego rozwoju cywilizacyjnego, niosącego za sobą zagrożenia prowadzące do degradacji krajobrazu kulturowego, w tym zabytkowych założeń dworsko-parkowych.

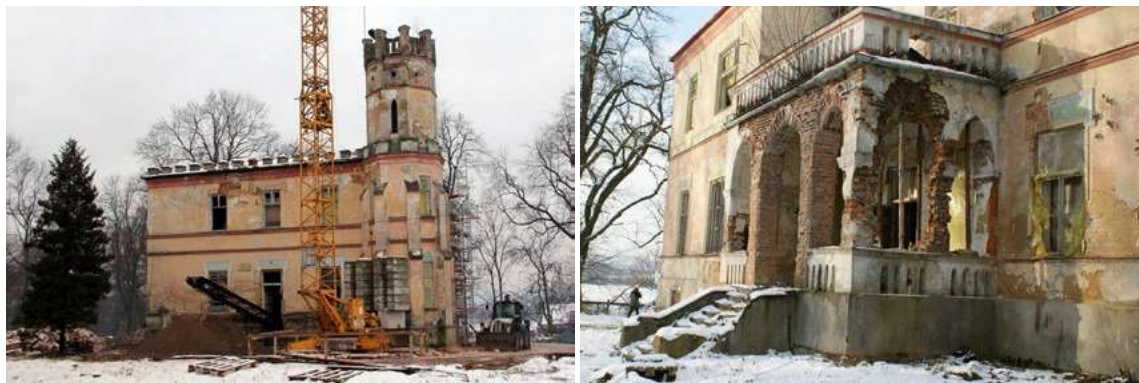
**Ryc. 1.** Pałac w Cianowicach, widok bryły pałacu, stan przed modernizacją, 2011 (źródło: dokumentacja Właściciela obiektu, dostęp 2015)

Palace Cianowice view blocks of the palace, the state before the modernization, in 2011 (documentation of the owner of the object, Access 2015)

Od 2006 r. obiekt pozostawał niezabezpieczony i pozbawiony opieki, co w znaczący sposób wpłynęło na zdegradowanie zinwentaryzowanych elementów wystroju i wyposażenia wnętrza<sup>4</sup>. Większość elementów uległa dewastacji (stolarka zdemontowana, a ocalałe ruchome elementy zabytkowe bądź ich zachowane partie, pozostały w bardzo złym stanie technicznym). Podobnie, znacznej degradacji uległ tynkowy wystrój elewacji – ubytki profilowań i tynków do wątku ceglanego, zasolenia i zawilgocenia lokalne tynków, nawarstwienia tynków typu biologicznego.

Niezabezpieczony oraz pozbawiony opieki zabytkowy obiekt, zarówno w wyniku oddziaływania warunków atmosferycznych, jak i nieogrzewanych i pozbawionych w większości szklenia pomieszczeń, ulegał znaczącej dewastacji i sukcesywnemu rozkradaniu elementów.

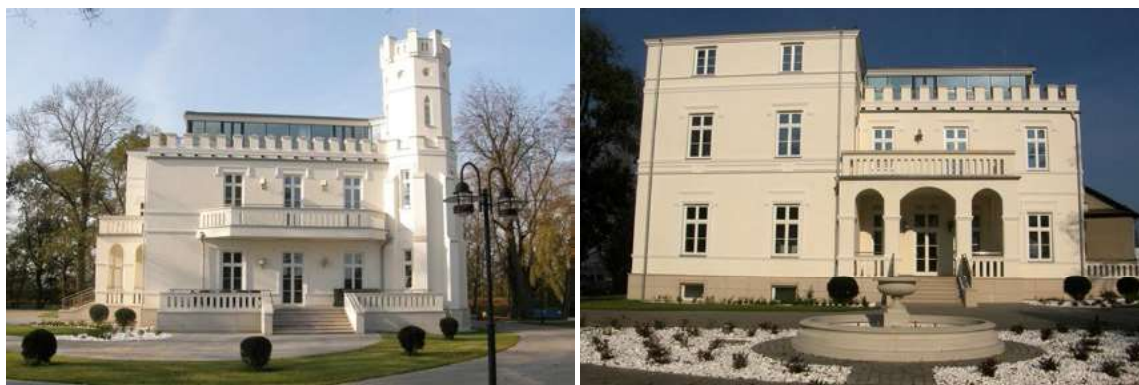
**Ryc. 2.** Pałac w Cianowicach, widok pałacu z otoczeniem, stan po modernizacji, 2014 r. (źródło: dokumentacja Właściciela obiektu, dostęp 2015).

Palace Cianowice, view of the palace with the environment, the state of the modernization, 2014. (documentation owner of the object, Access 2015).

W chwili obecnej wokół pałacu zaprojektowano i odbudowano kompozycje zieleni oraz zapewniono właściwą pielęgnację istniejącego drzewostanu. W otoczeniu obiektu odbudowany został układ ciągów pieszo-jezdných<sup>5</sup>. Zrekonstruowano ścieżki spacerowe w części północno-wschodniej parku. Nawierzchnię wszystkich ścieżek i ciągów pieszo-jezdných przewidziano z kostki granitowej - w odcieniach szarości, płomieniowanej, ułożonej na podsypce cementowo-piaskowej.

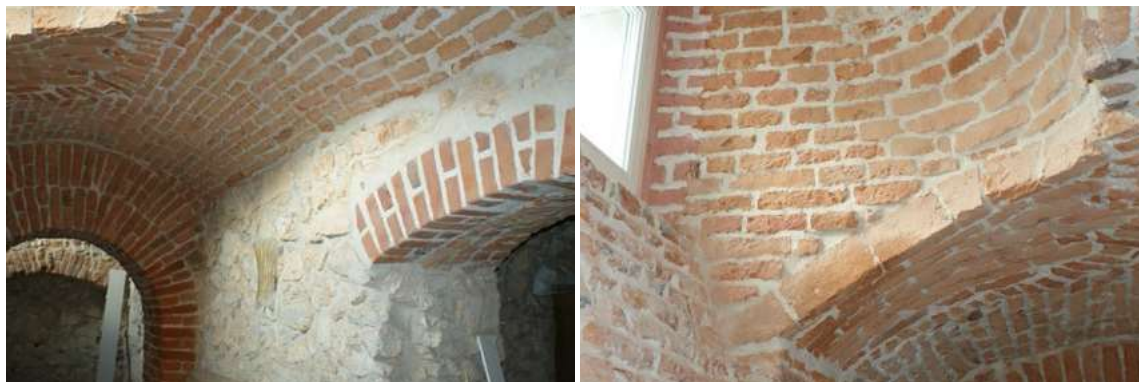
**Ryc. 3.** Pałac w Cianowicach, widok wnętrza piwnic, stan po modernizacji, 2014 (źródło: dokumentacja Właściciela obiektu, dostęp 2015).

Palace Cianowice, interior view basements, state after modernization 2014 (documentation of the owner of the object, Access 2015).

Kamienne wątki ścian i sklepień komór piwnicznych, zlokalizowanych w północnej partii budynku, pochodzące z okresu budowy - IV w. XIX w., oraz z połowy XX w. dobudowaną część z cegły maszynowej – poddano pracom konserwatorskim. Poprzez wzmocnienie techniczne materiałów usunięte i wstrzymane zostały procesy degradacyjne na sklepieniach i ścianach piwnic. Wprowadzono cyrkulację powietrza i ze względu na wysoki stopień zawilgocenia, w pierwszej fazie prac, osuszone zostały najstarsze wątki kamienne i ceglane. Następnie usunięto współczesne przemurowania partii wątków zaprawami cementowymi – powstałymi w wyniku doraźnych napraw. Zgodnie z założeniami programowymi, utrzymano i zachowano w maksymalnym stopniu najstarsze partie wykonane z wapienia łamanego. Przewidziane do ekspozycji wątki ścian i kolebkowych sklepień dwóch komór piwnicznych wykonanych z wapienia łamanego i cegły poddano konserwacji i wyeksponowano ich lica. Pozostałe wątki ścian i sklepień - innych piwnic, po przeprowadzeniu niezbędnych prac, pokryto tynkiem.
