## PRZYKŁADY WSPÓLNYCH POLSKO-BIAŁORUSKICH DZIAŁAŃ W ZAKRESIE OCHRONY I ZACHOWANIA WARTOŚCI DZIEDZICTWA KULTUROWEGO TRANSGRANICZNYCH OBSZARÓW

Halina Łapińska

Politechnika Białostocka, Wydział Architektury  
tel. 746-99-17, tel. dom. 869-13-61, e-mail: halap2@interia.pl

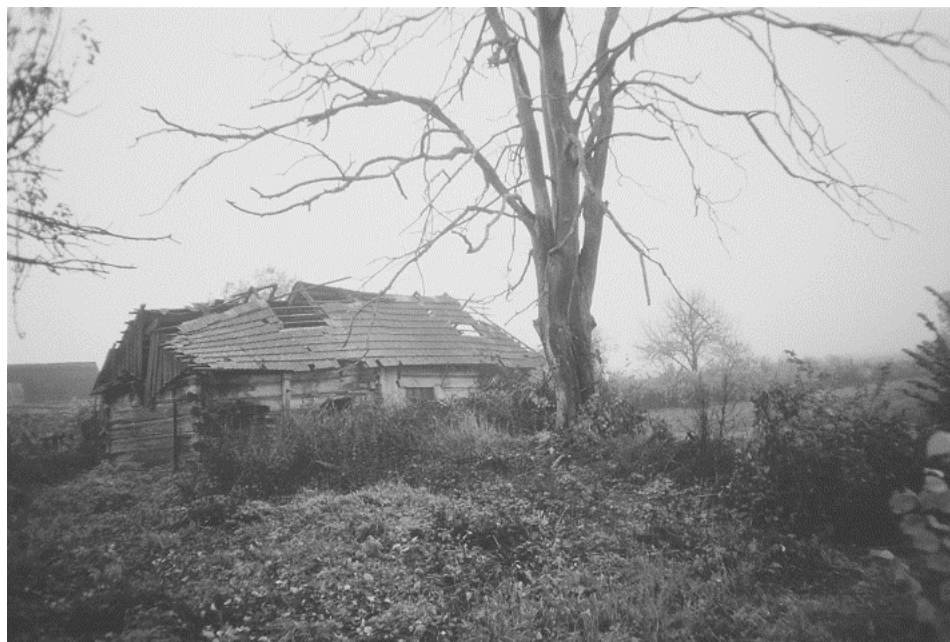
Rys. 1. Widok kurnej chaty, październik 2002 (fot. autorka)

Najstarszym domem, jaki tam znaleziono, jest chata z 1837 roku (rys. 1). Jest to budynek na rzucie prostokąta o wym. 5,35×10,13 m. Jest to najprostszy typ – chata wąskofrontowa, posiadająca jedną izbę mieszkalną, sień i komorę. Głównym pomieszczeniem jest izba z miejscem po piecu kuchennym, piekarniczym bądź paleniskiem. Ściany wzniesiono z poziomych bali drewnianych, układanych jeden na drugim (jest 6 takich rzędów). Połączone są one w narożnikach węglami w zamknięty wieniec, tworząc tzw. zręby. Okna są niewielkie, mają wymiary: szerokość 45-52 cm i wysokość 52-59 cm. Usytuowano je w ścianach izby naprzeciw siebie. Obramowane są deską szerokości 20 cm, bez zdobień. Drzwi wejściowe mają wymiary 94×151 cm. Skrzydła drzwiowe otwierają się do środka, zawieszono je na drewnianych zawiasach, a zamykane na skobel. Otwór wejściowy z sieni do izby ma wymiary 87×140 cm. Komora, bez okien, miała charakter magazynowy. Ściany od wewnątrz były bielone.

Fig. 1. A view of the old cottage, October 2002 (photo by the author)

Naprzeciw wejścia do izby na belce ściany wycięto napis i rok 1837. Nad izbą w stropie widoczny jest otwór o wym. 13×24 cm w odległości osiowo – 66 cm od ściany zewnętrznej i 156 cm od ściany wewnętrznej. Mógłby on pełnić funkcję odprowadzania dymu z paleniska bądź pieca. Mówią o tym najstarsi mieszkańcy, którzy pamiętają jej pierwotną postać, krytą strzechą tzw. *kurną chatę*. Istotną część kurnej chaty stanowiła izba z otwartym ogniskiem bądź piecem pośrodku (dopiero od końca XVIII w. pojawia się komin nad kalenicą dachu, który stał się odtąd elementem centralnym chałupy, ubocznie pełniąc funkcję wędzarni).

Nikt w tej chacie nie mieszkał od lat. Dach o zmienionej, nowszej konstrukcji zapadł się. Podobnie belki stropowe uległy zniszczeniu, zgniły i załamały się.

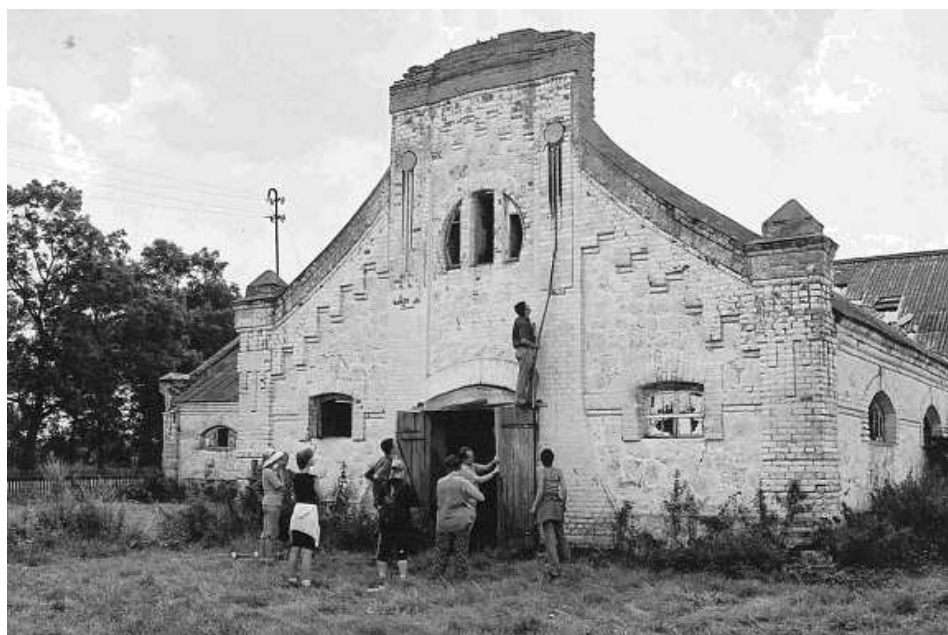
Rys. 6. Praca zespołu inwentaryzującego budynek stajni, 2002 r. (fot. Stepaniuk)

Fig. 6. Inventorying of a stable in 2002 (photo by Stepaniuk)

Tak było w 2002 r. (rys. 6). Wiosną 2004 r., gdy odwiedziliśmy omawiany zespół, okazało się, że zniszczenia są jeszcze większe (rys. 7). Budynek stajni nie posiada części dachu, drewniane elementy uległy spaleni, brak pokrycia nad jednym skrzydłem spowodowało zniszczenie wnętrza. Poprzednio budynek był użytkowany: leżała ściółka, na poddaszu były zgromadzone zapasy siana, nie brakowało zamykanych na skoble drzwi i wrót; obecnie stoi pusty. Pozostałe budynki także popadły w jeszcze większą ruinę. Jedynie spichlerz, w którym pracuje młyn elektryczny, jest użytkowany. Wszystkie obiekty tego założenia
