## PROBLEMY ZWIĄZANE Z UTRZYMANIEM I REMONTAMI ZABYTKOWYCH KOŚCIOŁÓW (NA PRZYKŁADACH DIECEZJI KRAKOWSKIEJ)

Małgorzata Melges, Hubert Melges

PROBLEMS CONCERNING MAINTENANCE AND RESTORATION OF OLD CHURCHES  
(AS EXEMPLIFIED BY CRACOW'S DIOCESE)

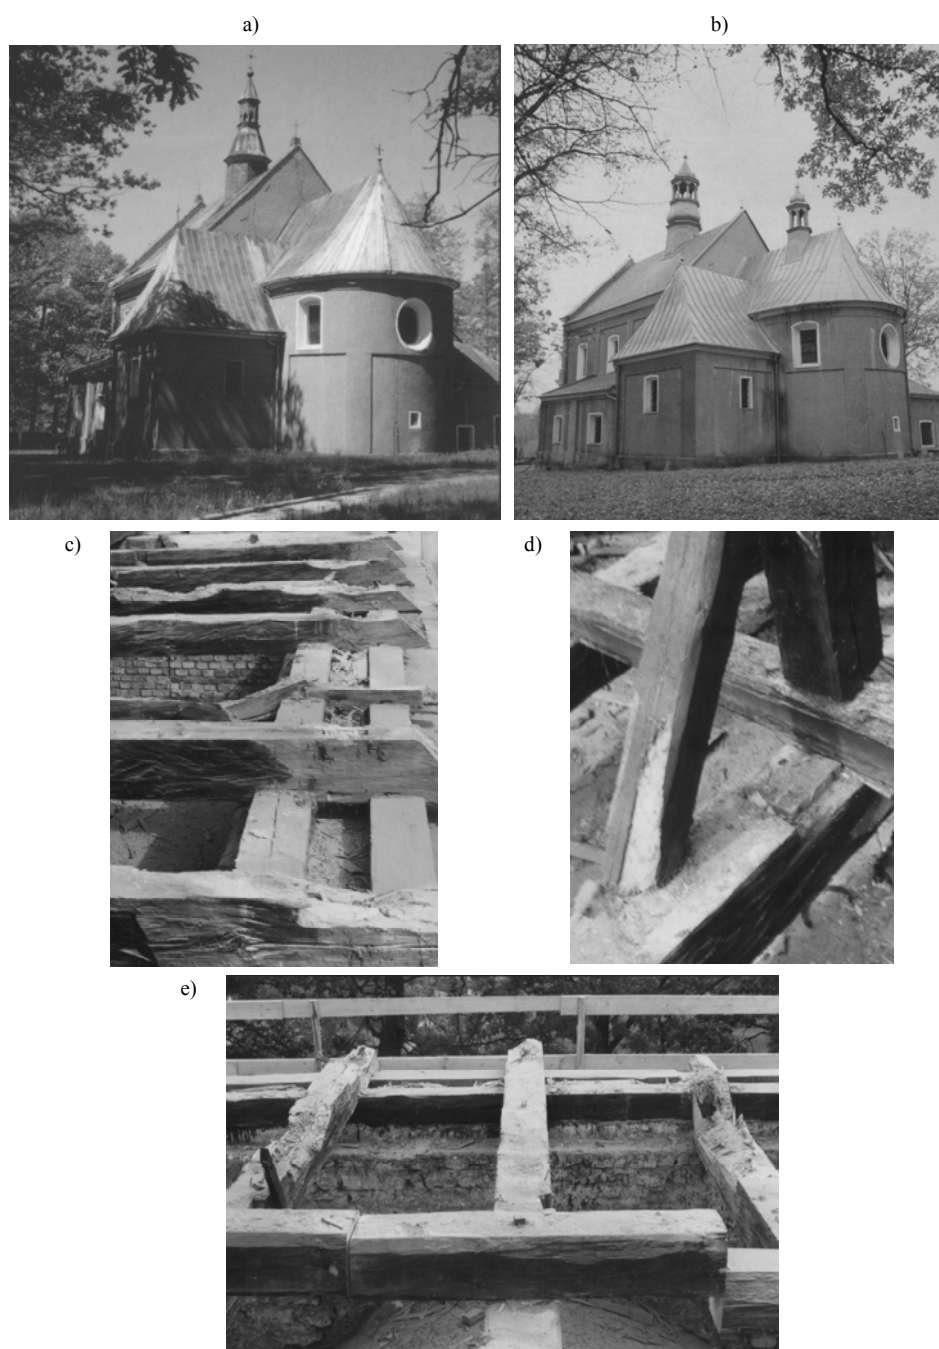
Rys. 1. Kościół w Tenczyнку: a – widok kościoła przed remontem; b – widok kościoła po remoncie; c, d, e – elementy konstrukcji więźby dachu skorodowane w procesie biologicznym (fot. M. i H. Melges)

Fig.1. The church in Tenczynek: a – view before renovation; b – view after renovation; c, d, e – elements of the roof frame corroded in the biological process (photo – M. and H. Melges)

pionu, a krzyż zwieńczający wskazywał, że grozi niebezpieczeństwo jego odpadnięcia. Blacha sygnaturki wskazywała na idące zniekształcenia, bowiem jej powierzchnia uległa deformacji. Pierwsze ogólne oględziny więźby dachowej (która zabezpieczona była przepalonym olejem silnikowym) nie wskazywały stanu alarmowego. Badania struktury (przewiercanie wiertłem przekrojów konstrukcyjnych) wewnętrznej drewna użytego do konstrukcji dachu utwierdziły jednak, że drewno jest poważnie zniszczone przez erozję biologiczną. Zaobserwowano chodniki larwalne wypełnione mączką drzewna. Rozpoznano aktywne ogniska spuszczała pospolitego (*Hylotrupes bajulus*) i kołatka domowego (*Anobium punctatum*). Kolejne próby wyciosowywania zerodowanego drewna w przekrojach konstrukcyjnych, utwierdziło w przekonaniu, że zużycie drewna w konstrukcji dachu osiągnęło III stopień porażenia, czyli około 80%. Decyzja musiała być jednoznaczna: wymiana pokrycia dachowego wraz z całą więźbą. Bezpośrednim powodem przyśpieszonej erozji drewna było wadliwe wykonanie pokrycia dachowego blachą cynkową (złe obróbki, za niskie ofasowania, pojedynczy rąbek stojący itp.). Niezależnie proces dekapitalizacji przyśpieszony był nadmiernym zasiarzeniem powietrza, co doprowadziło do tego, że blacha stała się nadmiernie łamliwa i krucha.

Zawilgocenia ścian kościoła spowodowane było nieszczelnościami dachu, mostkami termicznymi, brakiem ocieplenia sklepienia oraz brakiem wentylacji kościoła. Wymiana konstrukcji dachu wraz z pokryciem, a wcześniej rozebranie starego dachu, z powodu konieczności niezakłócenia funkcjonowania kościoła i możliwość spowodowania zalania kościoła przez deszcze, okazało się zabiegiem bardzo skomplikowanym. Wszystkie prace wykonywano sposobem gospodarczym. Taka inwestycja dla parafii jest poważnym przedsięwzięciem.

W trakcie prowadzonych prac przeprojektowano sygnaturkę nad nawą główną oraz zaprojektowano nową nad prezbiterium. Sygnaturki zostały skutecznie wykorzystane jako odprowadzenie wentylacji grawitacyjnej z wnętrza kościoła. W tym celu zaprojektowano system rur wentylacyjnych łączących się w sygnaturce nad nawą główną. Przez sygnaturkę nad prezbiterium wentylowane zostało głównie prezbiterium. W celu zapewnienia dobrej wentylacji rury ocieplono wełną mineralną. Dla likwidacji mostków cieplnych i przemarzania zimą kościoła oraz przegrzewania latem ocieplono sklepienie wełną mineralną, zabezpieczając ją od góry geowłókniną i konstrukcją z desek. Tak przygotowany kościół został wymalowany i odnowiony łącznie z detalami oraz odpowiednio zaprojektowanym oświetleniem i nagłośnieniem.

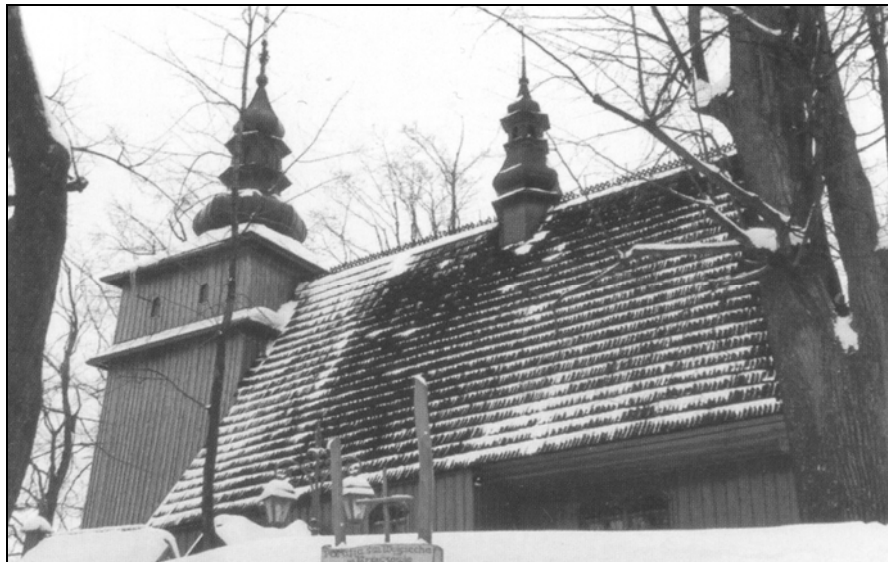
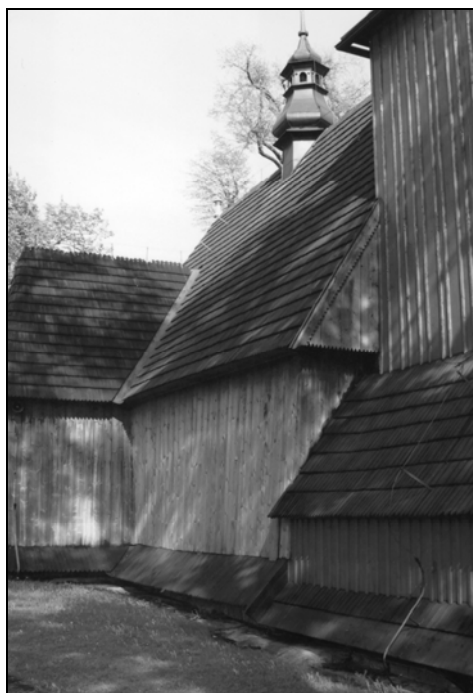
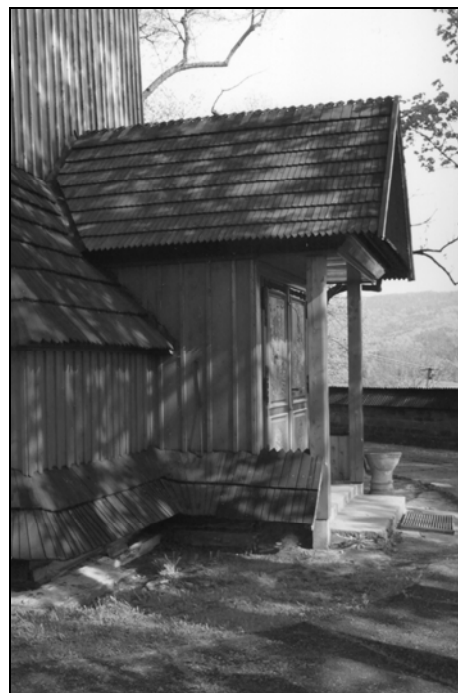
Rys. 2. Kościół w Krzczowie: a – widok ogólny, b – widok elewacji północnej, c – zadaszenie wejścia do kościoła

Fig. 2. The church in Krzczów: a – general view, b – view of the northern elevation, c – the roof over the entrance to church

Drugim prezentowanym przykładem prac zabezpieczających i remontowych w praktyce autorów jest zabytkowy XVI-wieczny kościółek drewniany w miejscowości górskiej, Krzeczowie koło Rabki (rys. 2). Zabytkowy kościółek wymagał generalnego wzmocnienia, poprawy elewacji, odwodnienia, wentylacji, wymiany stolarki okiennej i drzwiowej oraz przedłużenia daszków nad wejściem głównym i bocznym. Konstrukcja ścian zewnętrznych wykonana z płazów drewnianych uległa niebezpiecznej deformacji, spowodowanej rozluźnieniem płazów i ubytków w „mszeniu”. Zewnętrzne poszycie z desek w wyniku działań atmosferycznych uległo erozji biologicznej i w efekcie spróchniało. Wykorzystując potrzebę wymiany desekowania zewnętrznego (po jego rozbiórce), rozluźnione płazy ścian zewnętrznych ustabilizowano do właściwego położenia, a dodatkowo konstrukcję ścian wzmocniono drewnianymi kołkami. Ubytki w mszeniu między płazami uzupełniono. Wykonano ocieplenie budynku świątyni zarówno w ścianach, jak i w stropie. W ścianie zastosowano układ warstwowy, z warstwą docieplenia z twardej wełny mineralnej na ruszcie drewnianym z wentylacyjną pustką powietrzną, jako izolację zastosowano folię paroprzepuszczalną. Od dołu warstwy zabezpieczono specjalną siatką ocynkowaną przed ewentualną inwazją gryzoni.

Dokonano również ocieplenia stropu wełną mineralną, w którym zastosowano specjalną zasadę rusztu drewnianego. Z uwagi na to, że jest to obiekt zabytkowy w warstwach stropu zastosowano powietrzną pustkę izolacyjną z możliwością stałej wentylacji. W celu zabezpieczenia warstwy ocieplającej z wełny mineralnej przed kurzem oraz wykruszaniem się igiełek podczas ruchu powietrza, ułożono na jej powierzchni jako zabezpieczenie powłokę z geowłókniny. Nad ociepleniem wykonano podłogę z desek. Podobnie jak w poprzednio opisywanym przykładzie, w Krzeczowie zastosowano naturalną wentylację grawitacyjną kościoła, z wykorzystaniem systemu łączących się w sygnaturce ciepłych rur, przy jednoczesnym zapewnieniu możliwości regulacji przepływającego powietrza. Dzięki tym zabiegom mikroklimat w kościele znacznie się poprawił. Zniknęło zjawisko pocenia się ścian i dyskomfort chłodu odczuwanego przez wiernych. Drzwi wejściowe zabezpieczono przed deszczami, przedłużając zadaszenie wejściowe. Ponieważ kościół pokryty jest gontem, połacie dachu nie posiadają odwodnienia zewnętrznego w postaci rynien. Aby rozbryzgi wody z połaci dachu nie zawilgacały dolnych partii płazów, zastosowano na całym obwodzie kościoła typową dla tego regionu „strzeszkę” pokrytą gontem. Wspomniana „strzeszka” skutecznie chroni dolne partie kościoła i odprowadza wodę na opaskę odwadniającą. Specjalnie wykonany pas odwadniający wokół kościoła, z równoczesnym wyprofilowanymi spadkami terenu od obiektu, znakomicie odprowadza wodę, dzięki czemu ściany kościoła są skutecznie osuszone, a polichromie wewnętrzne kościoła nie są narażone na wilgoć i szybko postępującą dekapitalizację. Należy dodać, że podczas prowadzenia prac drewniane elementy konstrukcyjne zostały dokładnie zbadane w celu wyeliminowania zaatakowanego drewna przez korozję biologiczną.
