## ARCHITEKTURA MONASTERU SUPRASKIEGO JAKO WYRAZ TOŻSAMOŚCI CZASU I PRZESTRZENI. PROBLEMY ODBUDOWY I REWALORYZACJI ZESPOŁU

Andrzej Tokajuk

ARCHITECTURE OF SUPRAŚL MONASTERY AS THE IDENTITY OF THE TIME  
AND THE SPACE. PROBLEMS OF REBUILDING AND REVALORIZATION  
OF THE COMPLEX

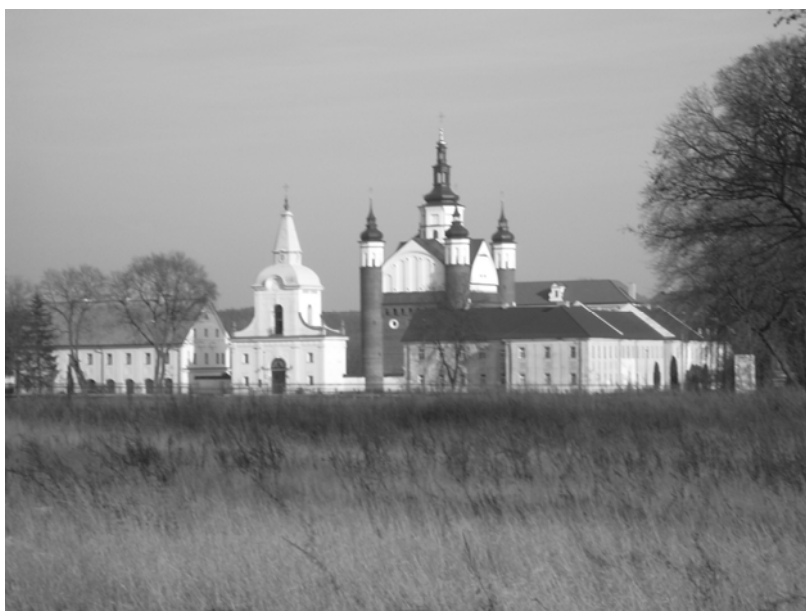
Rys. 1. Monaster w Supraślu, stan obecny, widok od strony bramy (dzwonnicy), (fot. A. Tokajuk)

Fig. 1. Supraśl monastery, the present state, the view from the side of bell tower (photo A. Tokajuk)

W 1501 r. na terenie klasztoru w Supraślu wybudowano pierwszą drewnianą świątynię pw. św. Jana Teologa, najprawdopodobniej znajdowała się ona w północno-wschodniej części późniejszego zespołu [Kochanowski 1963]. W 1511 r. ukończono budowę głównej murowanej cerkwi pw. Zwiastowania NMP. Znajduje się ona w centralnej części założenia urbanistycznego, otoczona jest obeliskiem procesyjnym, od strony wejścia do świątyni znajduje się dziedziniec. Główną świątynię otaczają od wschodu Pałac Archimandrytów, od południa – budynki mieszkalne, od północnego zachodu – budynek administracyjny i cerkiew pw. św. Jana Teologa z końca XIX w. Główne wejście do kompleksu monasteru przez bramę dzwonnicy znajduje się od strony wschodniej (rys. 1 i 2).

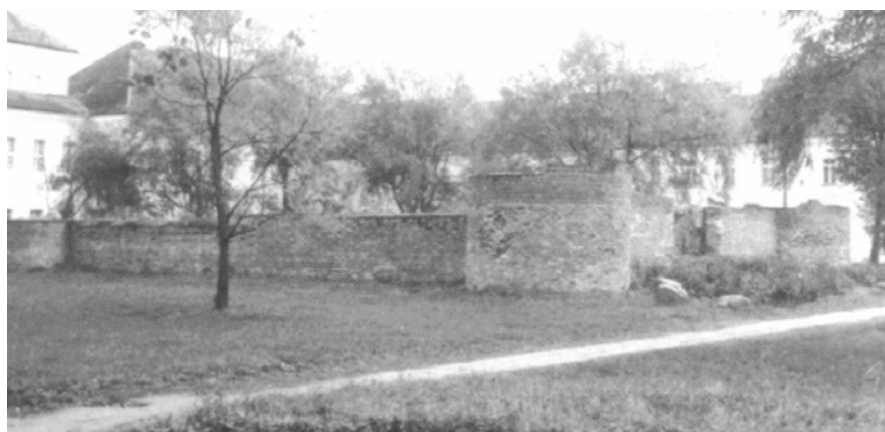
Rys. 3. Ruiny cerkwi Zwiastowania NMP – rok 1983 (fot. A. Tokajuk)

Fig. 3. The ruins of the church of The Annunciation in 1983 (photo A. Tokajuk)

W 1944 r. wycofujący się hitlerowcy zburzyli główną cerkiew Zwiastowania NMP. Po długich i trudnych staraniach na przełomie XX i XXI w. świątynię zrekonstruowano, głównie na podstawie danych z inwentaryzacji z 1910 r. [Pokryszkin 1911]. Wykonano m.in. fotogrametrie detali, zrekonstruowano sklepienia gwiaździste we wnętrzu itd..

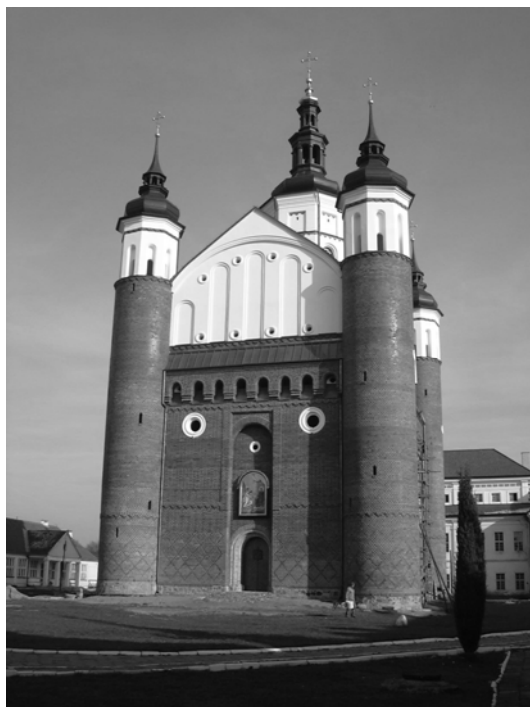
Rys. 4. Cerkiew Zwiastowania NMP po rekonstrukcji, stan z pocz. XXI w. (fot. A. Tokajuk)

Fig. 4. The church of The Annunciation after reconstruction, the state from the first of XXI c. (photo A. Tokajuk)

Architektura głównej świątyni monasteru suprańskiego – cerkwi Zwiastowania NMP jest bardzo charakterystyczna i zarazem unikatowa. Obronny charakter cerkwi oraz połączenie stylu bizantyjskiego i gotyckiego ukazują specyfikę miejsca i czasu, w jakim była budowana (rys. 4). W roku 1557 całość wnętrza świątyni została ozdobiona freskami, których autorem był serbski mnich Nektariusz. Polichromia ta wywodzi się z serbskiej szkoły malarstwa ściennego i jest wyjątkowym przykładem na ziemiach Rzeczypospolitej malowideł bizantyjskich, niemających powiązania z tradycyjnymi ośrodkami na Rusi.

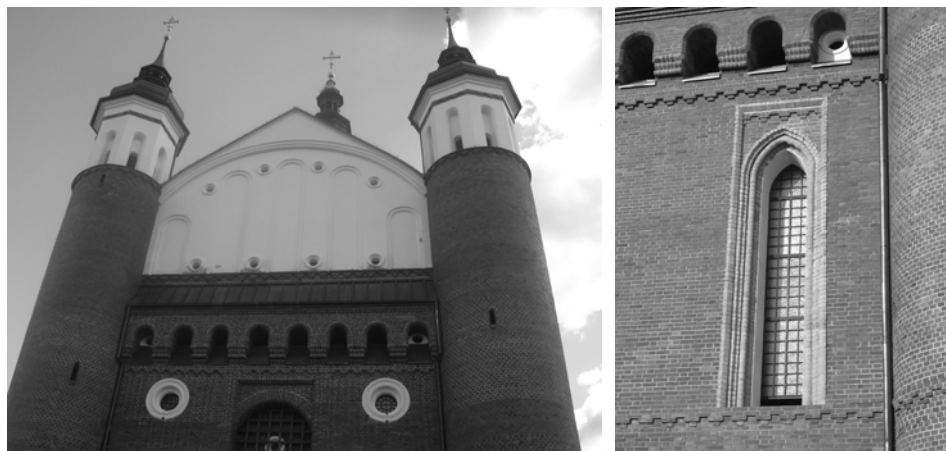
Rys. 5 i 6. Cerkiew Zwiastowania NMP po rekonstrukcji – detale o charakterze gotyckim i obronnym (fot. A. Tokajuk)

Fig. 5 and 6. The church of The Annunciation after reconstruction – gothic and defensible details

W latach 30. XX w. grupa znanych polskich historyków sztuki i architektury analizowała granice występowania obiektów o gotyckich cechach architektonicznych na ziemiach Królestwa Polskiego i Wielkiego Księstwa Litewskiego (byli to m.in. J. Dutkiewicz, St. Herbst, St. Lorentz, O. Sosnowski, K. Piwocki, M. Walicki) [Szyszko-Bohusz 1915]. Podobne badania przeprowadzono w II poł. XX w. w pracach autorów litewskich, polskich i niemieckich [Jankiewicz 1974]. Wymieniona jest tam również cerkiew w Supraślu, chociaż elementów gotyckich nie występuje tutaj zbyt wiele. Do najbardziej czytelnych należy zaliczyć kształt otworów okiennych i drzwiowych oraz sklepienia gwiaździste we wnętrzu (rys. 6).

Cerkiew była od początku istnienia inkastelowana i to najwyraźniej zostało potraktowane przez badaczy jako jeszcze jedna cecha podkreślająca związki z gotykiem (rys. 5). Inkastelacja obiektu sakralnego o architekturze bizantyjskiej była rzadkością, a zaledwie kilka obiektów tego typu dotrwało do naszych czasów w tej części Europy [Grygorowicz 1999]. Są to cerkwie w: Synkowiczach (z przełomu XV i XVI w.), Małomożajkowie (1516–1542), Supraślu (zrekonstruowana) i Sutkowcach (rys. 10). Pierwsze trzy z nich, w tym świątynia supra-

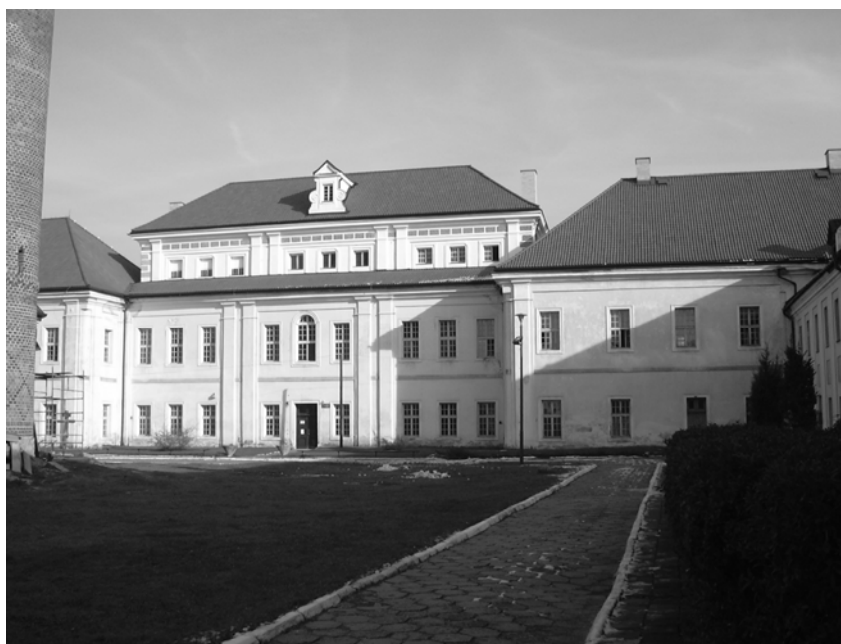
Rys. 8. Pałac Archimandrytów – widok, stan po remoncie z pocz. XXI w. (fot. A. Tokajuk)

Fig. 8. The Palace of Archimandrites – view, the state after renovation from first of XXI c.

Zamieszczony przez Mikołaja Dałmatowa inwentarz monasteru z roku 1764 wymienia wszystkie obiekty składające się obecnie na zespół klasztorny, z wyjątkiem cerkwi św. Jana Teologa, wymurowanej w 1889 r. Można zatem wnioskować, że wszystkie obiekty mieszkalne wchodzące w skład obecnego klasztoru, w tym Pałac Archimandrytów (rys. 9), powstały w XVIII w. – do roku 1764 [Dałmatow 1892].

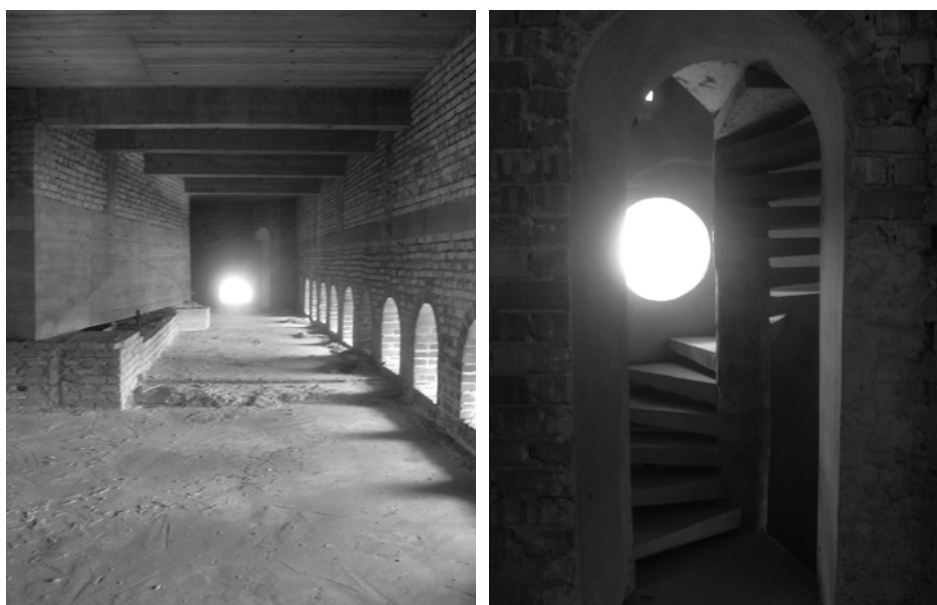
Rys. 10, 11. Cerkiew Zwiastowania NMP po rekonstrukcji – widoki żelbetowej konstrukcji nad głównym sklepieniem i stropem oraz konstrukcji klatki schodowej w jednej z wież (fot. A. Tokajuk)

Fig. 10, 11. The church of The Annunciation after reconstruction – the views of concrete construction over the main vault, ceiling and the view of the stairways in one of the towers (photo A. Tokajuk)

Wieże narożne zrekonstruowano przy użyciu cegły klinkierowej, od strony zachodniej umieszczono w nich okrągłe klatki schodowe o konstrukcji żelbetowej, ze stopniami umieszczonymi na centralnym rdzeniu, które nie dotykają do ścian wież (rys. 11). Wieżę centralną stanowi szkielet żelbetowy wypełniony cegłą, oparty na żelbetowych filarach nawy głównej, z zewnątrz obmurowanych cegłą (rys. 10). Wieżbę dachową zaprojektowano i wykonano w konstrukcji drewnianej. Pierwotnie planowano wykonanie konstrukcji i wykończenie kopuł bocznych wież oraz wieży głównej na ziemi i podniesienie ich [Bałasz 1993]. Podczas budowy zmieniono jednak koncepcję – kopuły wykonano na wysokości jako żelbetowe. Zmieniono przy tym nieznacznie ich profil, w celu przywrócenia im cebulkowatego kształtu. Następnie wykonano pokrycie dachu blachą miedzianą, wykonano i zamontowano okna i drzwi. Skomplikowanym zadaniem okazała się rozbiórka rusztowania drewnianego dookoła obiektu, gdzie przygotowano specjalną technologię, zapewniającą bezpieczeństwo prac. Aktualnie trwają prace wykończeniowe wewnątrz świątyni.

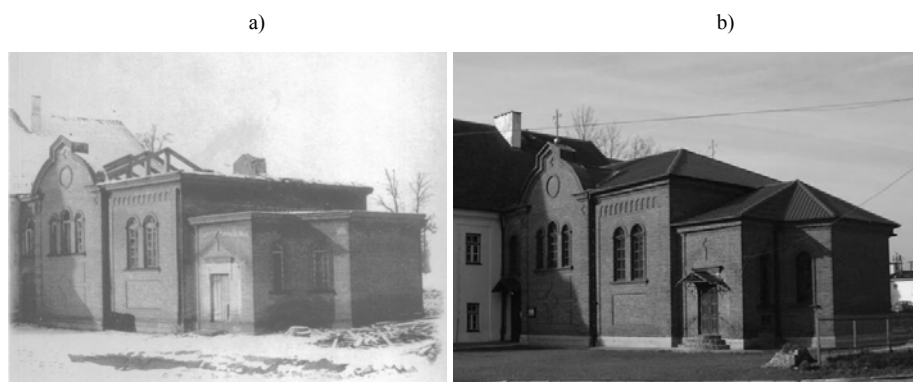
Rys. 12. Cerkiew św. Jana Teologa: a – stan z roku 1957 [Makal 2003], b – stan z roku 2006 (fot. A. Tokajuk)

Fig. 12. The church of St. John's. a – the state from 1957 [Makal 2003], b – the state from 2006 (photo A. Tokajuk)

Początek prac rewaloryzacyjnych w monasterze dotyczył świątyni pw. Jana Teologa oraz przylegającego do niej budynku administracyjnego, prace te rozpoczęto w 1989 r., obecnie są już zakończone (rys. 12 a i b). W 1996 r. zakonnikom zostały zwrócone pozostałe budynki otaczające klasztor. Obiekty te były w bardzo złym stanie technicznym. Obecnie prowadzone są tam prace konserwatorsko-budowlane. Dotyczą one m.in. naprawy więźby dachowej, zmiany pokrycia dachowego (zastosowano blachodachówkę), naprawy zawilgoconych murów i tynków (na skutek zmian temperatury w okresach zimowych oraz braku izolacji poziomych) [Musiuk 2005]. W ramach prac w skrzydle zachodnim kompleksu przewiduje się także adaptację drugiej kondygnacji na cele mieszkalne mnichów i wymianę stolarki okiennej i drzwiowej z zachowaniem historycznego jej wyglądu. Prace rewaloryzacyjno-budowlane wykonywane są w technikach tradycyjnych, przy użyciu także specjalistycznych technologii i materiałów (dotyczy to zwłaszcza usuwania zawilgocenia dolnej partii murów) [Musiuk 2005].
