## STAN ZACHOWANIA ORANŻERII DWORSKICH TOWARZYSZĄCYCH REZYDENCJOM WIEJSKIM NA LUBELSZCZYŹNIE

**Słowa kluczowe:** XIX-wieczne założenia dworskie, stan zachowania oranżerii, Lubelszczyzna

PRESENT CONDITION OF MANORIAL ORANGERIES IN MANOR HOUSE  
IN LUBLIN REGION

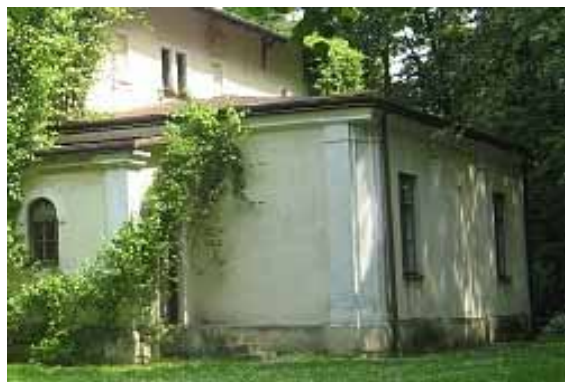
Ryc. 1. Widok na zachodnią i południową elewację ogrodu zimowego w Milanowie (fot. E. Rudnicka 2009)

Fig. 1. View of west and south side of winter garden in Milanów (phot. E. Rudnicka, 2009)

W 1935 r. w jabłońskiej oranżerii August Zamoyski urządził swoją pracownię rzeźbiarską, natomiast cieplarnię w Milanowie od 1945 r. zajęła sala lekcyjna, a ogród zimowy w Klemensowie przekształcono na kaplicę katolicką. Obecnie dwór i ogród zimowy w Milanowie zajmuje szkoła, w Klemensowie utworzono Dom Pomocy Społecznej, a pałac z galeriami w Jabłoni jest od 1999 r. własnością prywatną.

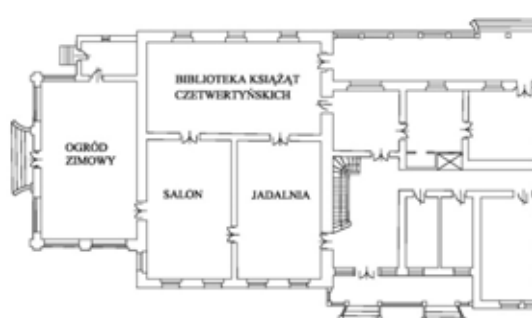
Ryc. 2. Układ wnętrza w południowym skrzydle dworu w Milanowie

Fig. 2. Interior layout in the southern wing of the manor house

Ogrody zimowe będące fragmentem dworu rozmieszczano przy południowej albo wschodniej ścianie budynku (np. w Milanowie, Jabłoni) czy w postaci pawilonu przylegającego do południowo-zachodniej części pałacu (np. w Klemensowie). Ogrody te graniczyły z reprezentacyjnymi pomieszczeniami pałacowymi. I tak, ogród zimowy w Milanowie (ryc. 1) sąsiadował z salonem i słynną biblioteką książąt Czetwertyńskich (ryc. 2), a w Jabłoni z obszerną galerią, o charakterze reprezentacyjnym.

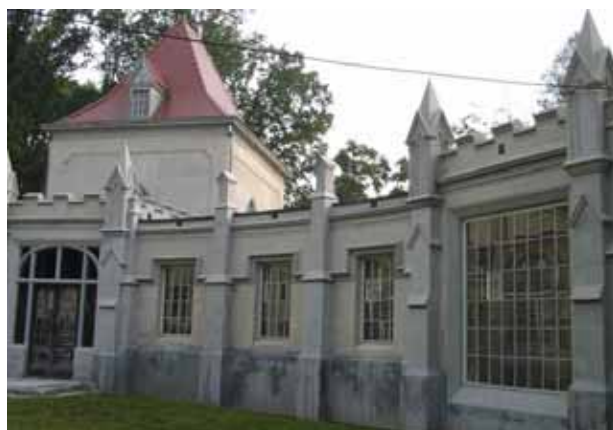
Ryc. 3. Widok na ćwierćkolistą oranżerię i fragment kaplicy pałacowej Zamoyskich w Jabłoni (fot. E. Rudnicka 2009)

Fig. 3. View of semi-round orangery – fragment of Zamoyski family palace chapel in Jabłoń (phot. E. Rudnicka, 2009)

Ćwierćkolistą galerią (ryc. 3), mieszczącą oranżerię w Jabłoni, łączyła pałac z kaplicą i późnoklasycystycznym dworem. Poprzedzała ją obszerna, zdobiona sztukateriami galeria.

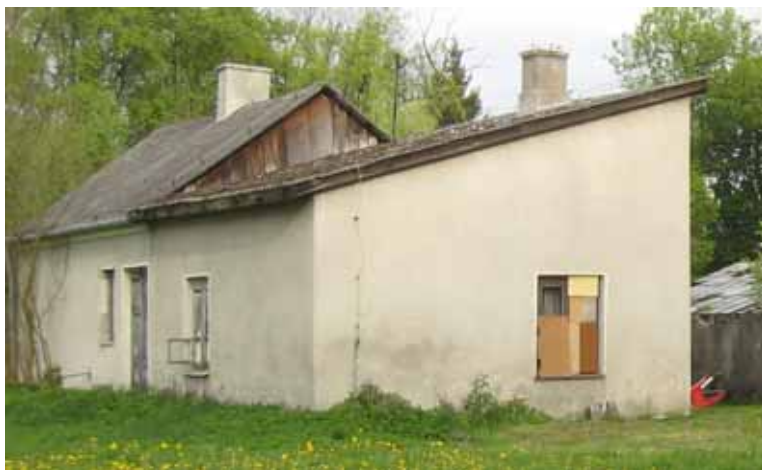
Przykładem tak istotnych przekształceń jest oranżeria zlokalizowana w północnej części zespołu dworsko-parkowego w Milanowie (ryc. 4). Dawniej otaczał ją ogród owocowo-warzywny, obecnie całkowicie zmieniona stanowi dom mieszkalny. Innym przykładem jest pochodząca z 1800 r. klasycystyczna oranżeria zaprojektowana przez Christiana Piotra Aignera w Samokłeskach, która towarzyszyła wspaniałemu parkowi założonemu przez księżną Izabelę Czartoryską, z rzadkimi gatunkami drzew i krzewów. Jak podają autorzy „Słownika Geograficznego Królestwa Polskiego i innych krajów słowiańskich” z lat 1880–1904, Filip Sulimierski, Bronisław Chlebowski i Władysław Walewski, oranżeria ta „zawiera stuletnie drzewa cytrynowe, laurowe i pomarańczowe” [Sakławski 1974]. Obecnie przebudowana na stajnię i oborę nie prezentuje dawnego charakteru (ryc. 5).

Ryc. 4. Widok na północno-zachodnią elewację oranżerii w dawnym ogrodzie owocowo-warzywnym (fot. E. Rudnicka 2009)

Fig. 4. View of north side of orangerie in former fruit and vegetable garden in Milanów (phot. E. Rudnicka, 2009)

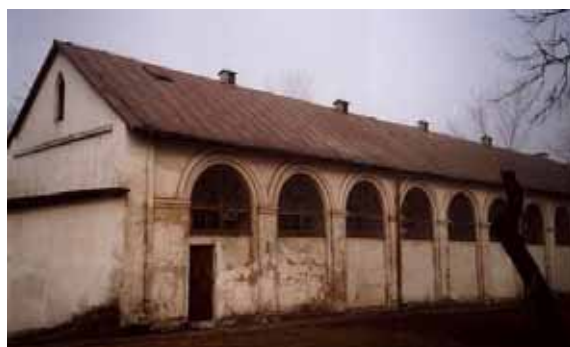
Ryc. 5. Dawna oranżeria w Samokłeskach (źródło: Internet 1)

Fig. 5. Former oranzerie In Samokłeski (source: Internet 1)

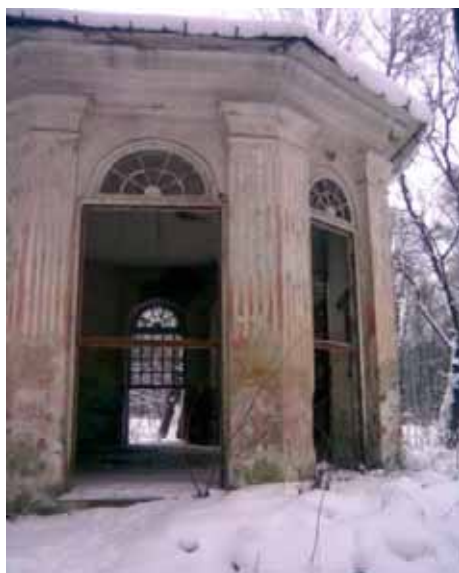
Kolejnym typem zniszczeń, dotyczącym dworskie ogrody zimowe jest destrukcja niejako samoczynna, a więc na skutek działania czasu i czynników klimatycznych. Dotyczy to obiektów pozostawionych bez opieki. Przykładem jest tu klasycystyczna oranżeria usytuowana w parku w Cieleśnicy (ryc. 6), tuż nad Cerkiewiskiem, czyli stawem rozciągającym się u stóp pałacu. Oranżeria wybudowana w I poł. XIX w., na planie wydłużonego sześciokąta z przybudówką od północy. W latach 1944–1989, kiedy majątek dawnych właścicieli przejął PGR, pełniła m.in. funkcję klubokawiarni.

Ryc. 6. Widok na zdobioną kanelowanymi pilastrami doryckimi elewację oranżerii w Cieleśnicy (fot. E. Rudnicka 2009)

Fig. 6. View of a side of orangerie in Cieleśnica ornamented with fluted Dorian pilasters (phot. E. Rudnicka, 2009)

W 2008 r. obiekt ten został wystawiony na sprzedaż i od niedawna ma nowego właściciela. Istnieje więc szansa, że oranżeria i całe założenie w Cieleśnicy zostanie odrestaurowane i zgodnie z podstawowymi zasadami postępowania konserwatorskiego zagospodarowane. Jak wskazuje podstawowa reguła konserwatorska, najlepszą formą ochrony jest stałe użytkowanie obiektu [Majdecki 1993].

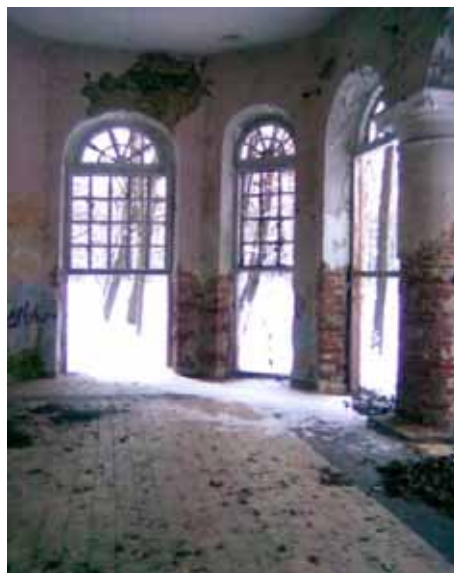
Ryc. 7. Widok wnętrza oranżerii w Cieleśnicy (fot. E. Rudnicka 2009)

Fig. 7. View of the Cieleśnica orangerie interior (phot. E. Rudnicka, 2009)

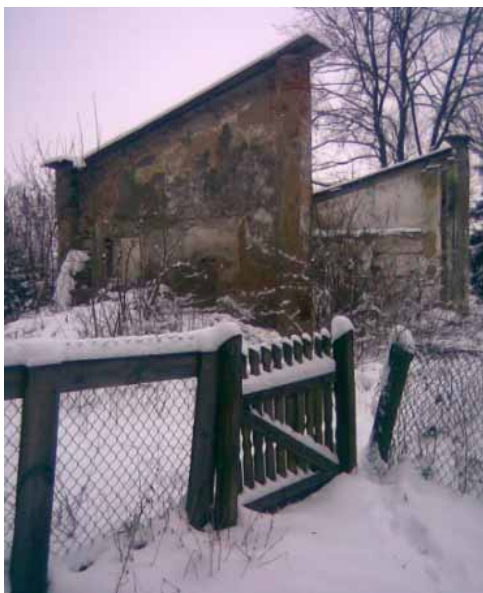
Ryc. 8. Widok na zachodnią elewację oranżerii w Witulinie (fot. E. Rudnicka 2009)

Fig. 8. View of west side of orangerie in Witulin (phot. E. Rudnicka, 2009)

Do obiektów skrajnie zniszczonych należą oranżerie w Witulinie, Żyrzynie i Zawieprzycach. W Witulinie zachowały się ruiny oranżerii wybudowanej w II poł. XIX w. (ryc. 8). Zrujnowana cieplarnia wydzielona jest ogrodzeniem z siatki z terenu zespołu dworsko-parkowego aktualnie użytkowanego przez Centrum Kształcenia na Odległość. Z dawnej budowli pozostały tylko trzy ściany nośne. Obiekt jest zdewastowany, pozbawiony dachu. W bardzo złym stanie jest także oranżeria w Zawieprzycach pochodząca z 1818 r. (ryc. 9). Obiekt oddalony jest od zabudowań dworskich i folwarcznych, znajduje się na terenie dawnego ogrodu owocowo-warzywnego przy północnej granicy założenia. Jest to dość masywny budynek murowany z cegły i otynkowany, rozmieszczony na planie prostokąta. Posiada trójdzielną fasadę. W części środkowej występuje dwukondygnacyjny, pięciokolumnowy portyk, podtrzymujący trzecią (drewnianą) kondygnację. Segmenty boczne rozwiązane są parterowo. W XX w. oranżerię przebudowano, a budynek mieszkalny i kuźnię. Obecnie budynek jest bardzo zniszczony i grozi zawaleniem. Teren otaczający dawną cieplarnię jest zamknięty i oznaczony tablicą zakazującą wstępu.

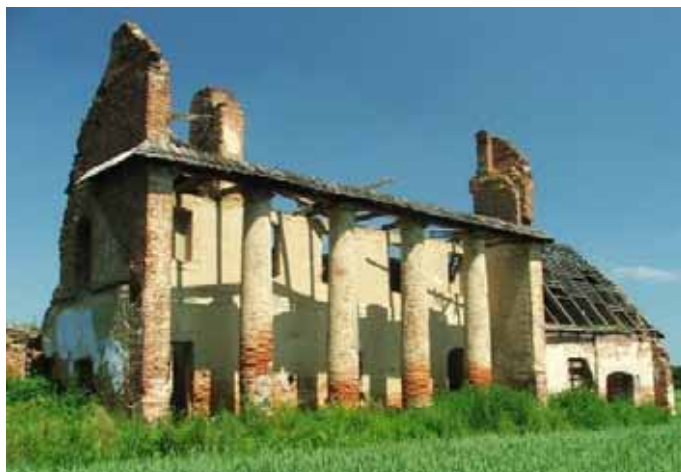
Ryc. 9. Widok na fragment portyku oranżerii w Zawieprzycach – stan z 2007 r. (źródło: Internet 2)

Fig. 9. View of a fragment of the Zawieprzyce orangerie portico – state in 2007 (source: Internet 2)

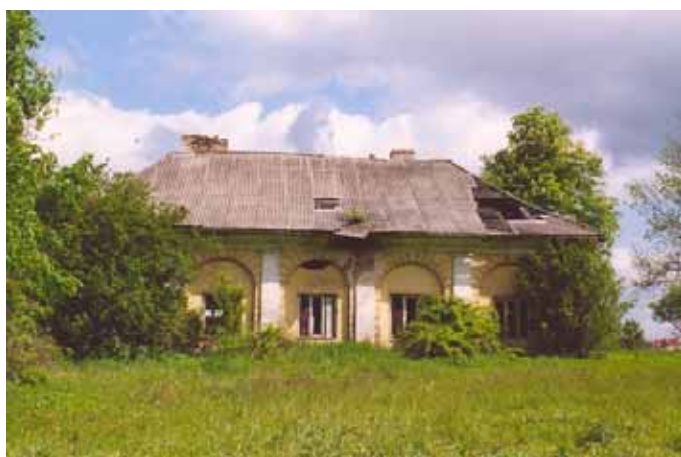
W szybkim tempie niszczy również oranżeria dworska w Żyrzynie, która zlokalizowana jest przy północnej granicy parku. Dawniej stanowiła zakończenie głównej osi widokowej już nieistniejącego XVIII-wiecznego dworu modrzewiowego. Była ozdobną budowlą na terenie ogrodu owocowo-warzywnego znanego z uprawy moreli i brzoskwiń. Jeszcze w roku 2004 obiekt ten pokryty był dachem (ryc. 10), po 4 latach pozostały tylko ściany nośne i arkadki wyznaczające dawniej nisze okienne (ryc. 11). Wnętrze i otoczenie dawnej oranżerii porasta roślinność ruderalna i samosiewy drzew i krzewów.

Ryc. 10. Widok na elewację południową oranżerii w Żyrzynie – stan z 2004 r. (fot. K. Pudelska 2004)

Fig. 10. View of south side of orangerie in Żyrzyn – state in 2004 (phot. K. Pudelska 2004)

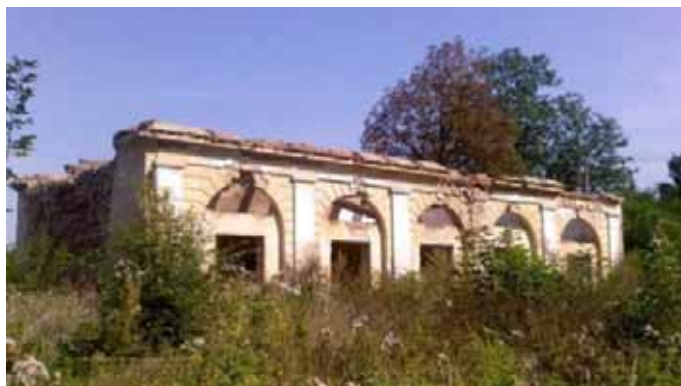
Ryc. 11. Pozostałości oranżerii w Żyrzynie – stan z 2008 r. (źródło: Internet 3)

Fig. 11. Żyrzyn orangerie remnants – state in 2008 (source: Internet 3)
