## BRAMY I KORDEGARDY W ZESPOŁACH DWORSKICH I PAŁACOWYCH WOJEWÓDZTWA LUBELSKIEGO – STAN ZACHOWANIA

**Streszczenie.** Bramy i kordegardy stanowiły istotną część ogrodzeń większości założeń dworskich i pałacowych. W zależności od wielkości majątków ich liczba wahała się od jednej do czterech. Pierwotnie miały charakter najczęściej obronny. Z czasem zaczęły jednak pełnić rolę w układzie kompozycji przestrzennej wielu rezydencji. Autorki na wybranych przykładach opisują architekturę tego typu obiektów oraz stan ich zachowania w województwie lubelskim.

## GATES AND GUARDHOUSE IN LUBLIN PROVINCE – STATE OF PRESERVATION

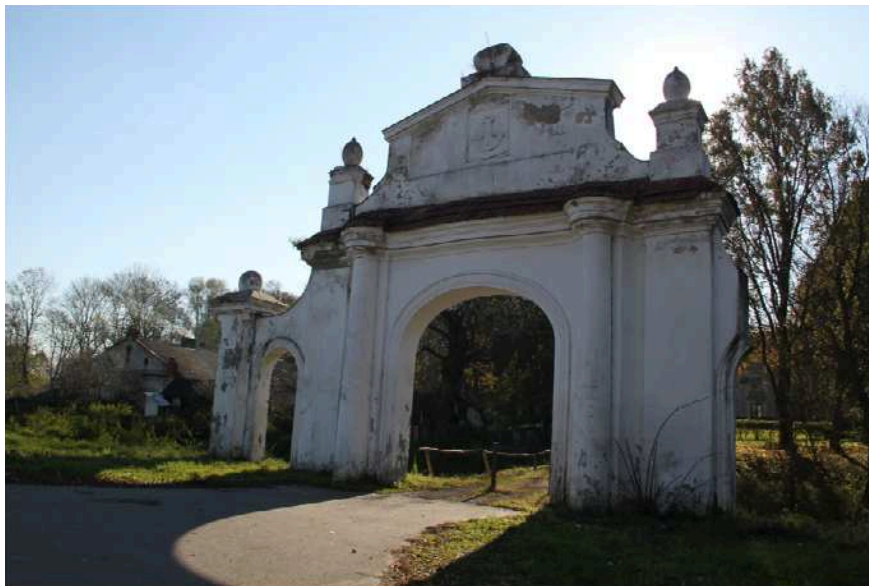
Ryc. 2. Późnobarokowa brama w Melgwi Podzamczu (fot. K. Boguszewska)

Fig. 2. Late Baroque gate in Melgiew Podzamcze (photo by K. Boguszewska)

Bramy do dworów i pałaców były najczęściej trójosiowe, czego przykładem jest barokowa brama w Zawieprzycach, datowana na koniec XVII – początek XVIII w. [Brykowski i Smulikowska 1976], czy późnobarokowa brama w Mełgwi Podzamczu. Wymienione obiekty zaliczane są do tak zwanych bram parawanowych, środkowe przesło bramy jest wyższe i szersze, szerokość przejazdu w przypadku bramy w Zawieprzycach wynosiła niecałe trzy metry, a szerokość furt flankujących główny przejazd wahała się w granicach metra. Brama miała blisko 19 m długości, a ta w Mełgwi około 10 m (do czasów obecnych zachowała się tylko jedna z dwóch furt). Obecnie obie bramy są obiektami wolno stojącymi, w przeszłości łączyły się z ceglanym ogrodzeniem, które zachowało się jedynie częściowo (Zawieprzyce).

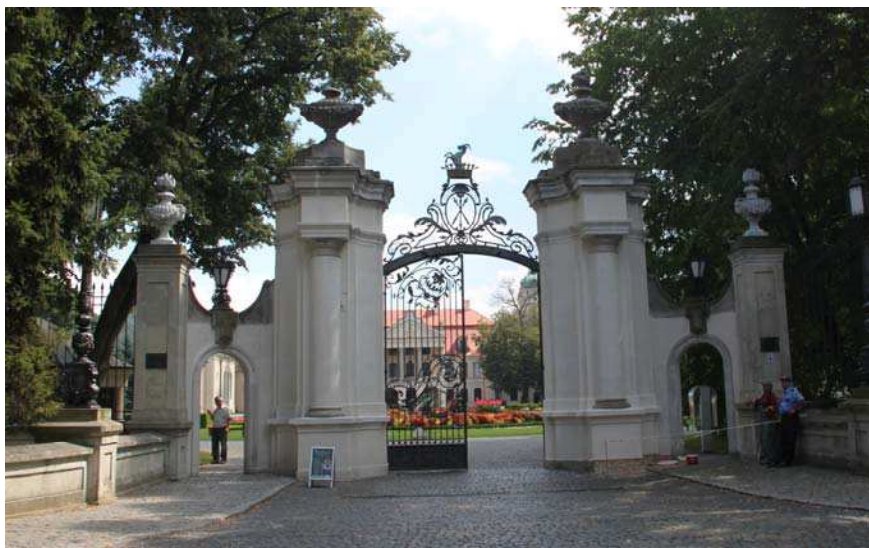
Ryc. 3. Neobarokowa Brama wjazdowa do Kozłówki (fot. K. Boguszewska)

Fig. 3. Neo-Baroque entrance gate to Kozłówka (photo: K. Boguszewska)

Przykładem bramy trójprzelotowej powstałej na początku XX w. jest neogotycka brama w Jabłoniu, datowana na lata 1904–1905, o łącznej długości 13,6 m z przejazdem o szerokości 680 cm czy neobarokowa brama w Kozłówce powstała na przełomie XIX/XX w. w miejscu dawnej barokowej bramy. Obiekt ten posiada konstrukcję słupowo-parawanową, składa się z przejazdu i dwóch furt, na słupach znajdują się ozdobne wazony. Całość zwieńczona jest herbem i dewizą rodu Zamoyskich [Brykowski i Smulikowska 1976].

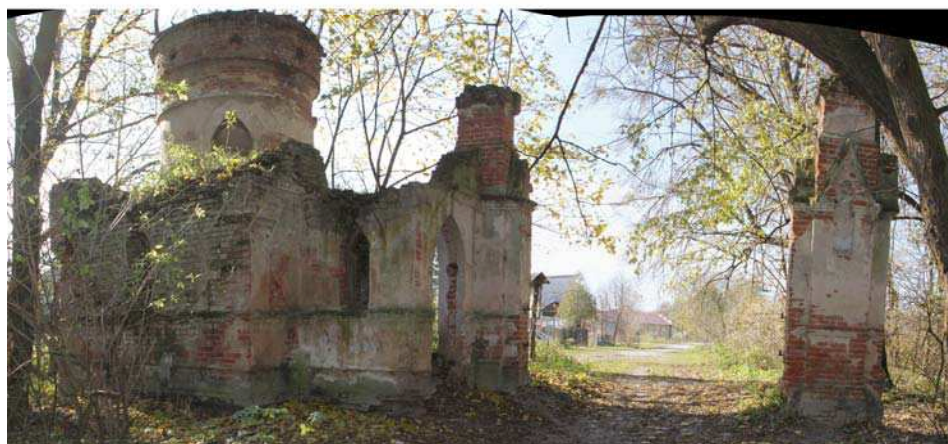
Ryc. 4. Plan i stan obecny bramy wjazdowej do Stryjowa (fot. K. Boguszevska)

Fig. 4. Plan and present state of the gateway to the Stryjów (photo by K. Boguszevska)

W mniejszych majątkach ziemskich budowano mniej okazałe bramy, czego przykładem jest jednoprzelotowa brama w Stryjowie. Połączona została ona ze stróżówką – kordegardą. Jest to obiekt neogotycki. Brama powstała pod koniec XIX w., została wymurowana z cegły i otynkowana. Szerokość przejazdu wynosi około 4 m. Domek stróża oparty jest na planie prostokąta z narożnie wpisaną dwukondygnacyjną wieżą. Do chwili obecnej nie zachowała się więźba dachowa budynku, podobnie jak wrota bramne. Wymiary stróżówki kształtują się w granicach  $6,6 \times 6$  m. Obiekt posiada przedsionek i jednoprzestrzenne pomieszczenie połączone z wieżą. [Żywicki 1998]

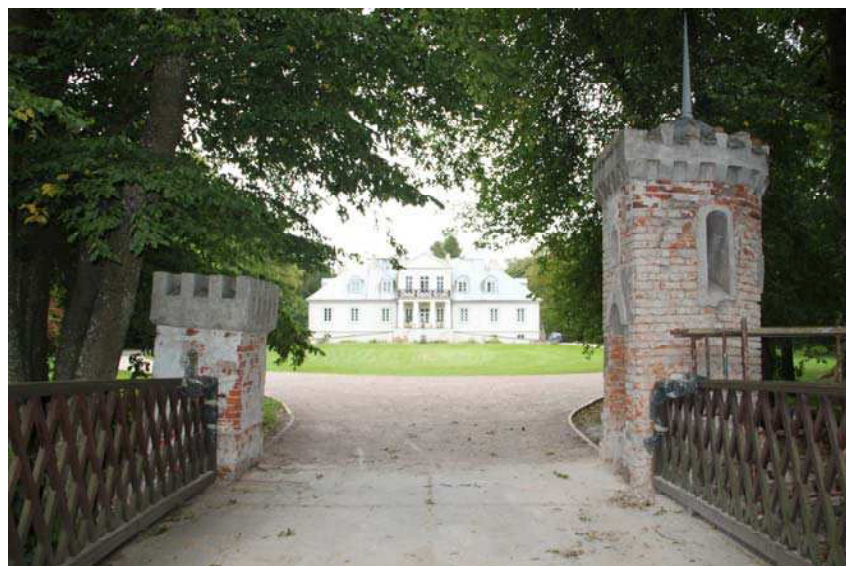
Ryc. 5. Brama wjazdowa do Romanowa, w tle pałac Kraszewskich (fot. K. Boguszewska)

Fig. 5. The entrance gate to the Romanow, in the background Kraszewskich palace (photo by K. Boguszewska)

Innym przykładem bramy jednoosiowej z połowy XIX w. jest brama w Romanowie. Została ona zunifikowana z mostem prowadzącym do pałacu Kraszewskich. Brama została wybudowana w stylu romantycznym, wzniesiona z cegły i otynkowana. Od strony południowej została zlokalizowana półkolistą basztą z pozornym krenelażem, ostrołucznymi okienkami i arkadowym wejściem, po stronie północnej usytuowano słup bramny [Brykowski i Smulikowska 1975]. Obecnie prowadzone są prace konserwacyjne.

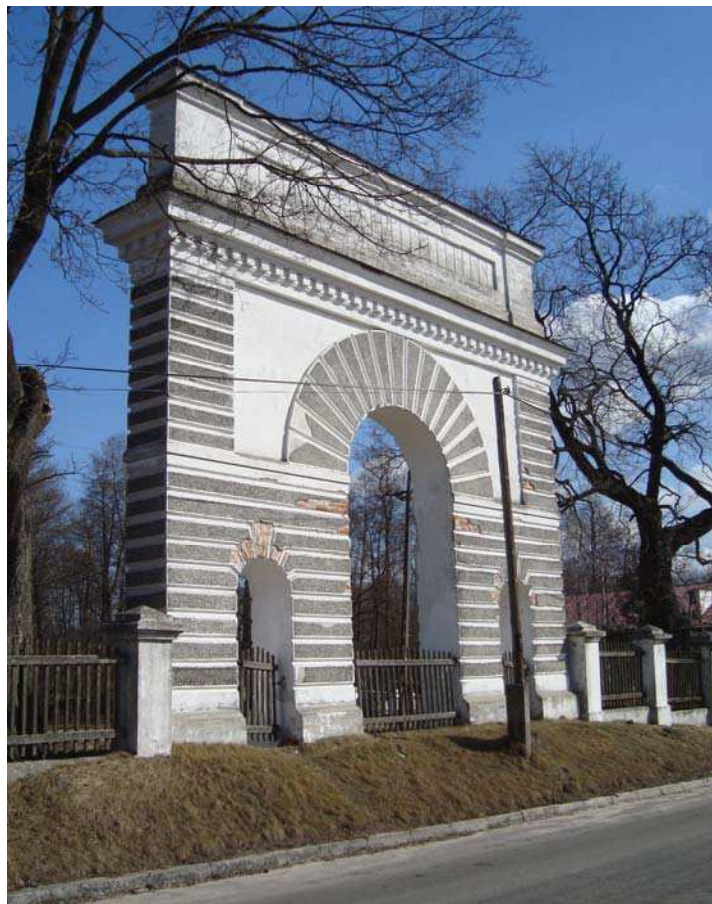
Ryc. 6. Łuk Trumfalny w Gościeradowie (fot. E. Przesmycka)

Fig. 6. Triumphal Arch in Gościeradow (photo by E. Przesmycka)

Ostatnim typem bram były tzw. łuki triumfalne. Na Lubelszczyźnie zostały zbudowane w Gościeradowie i Puławach. Łuk w Gościeradowie usytuowany został w parku na zamknięciu alei. Jest to obiekt klasycystyczny, datowany na rok 1820<sup>3</sup> [Brykowski i in. 1971]. Brama triumfalna w Puławach powstała prawdopodobnie w XVIII w. z inicjatywy Izabeli Czartoryskiej. Autorstwo przypisywane jest J. Ch. Aignerowi. Brama miała nawiązywać do łuku rzymskiego [internet 2].

<sup>3</sup> „murowany, tynkowany o trzech przejściach zamkniętych półkoliście, środkowym wyższym i szerszym. W dolnej części rustykowany. Zwieńczony murem attykowym z belkowaniem”. *Katalog zabytków sztuki w Polsce, powiat kraśnicki*, 1971, pod red. R. Brykowskiego i in., t. VIII, z. 9, Warszawa, 36 ss.

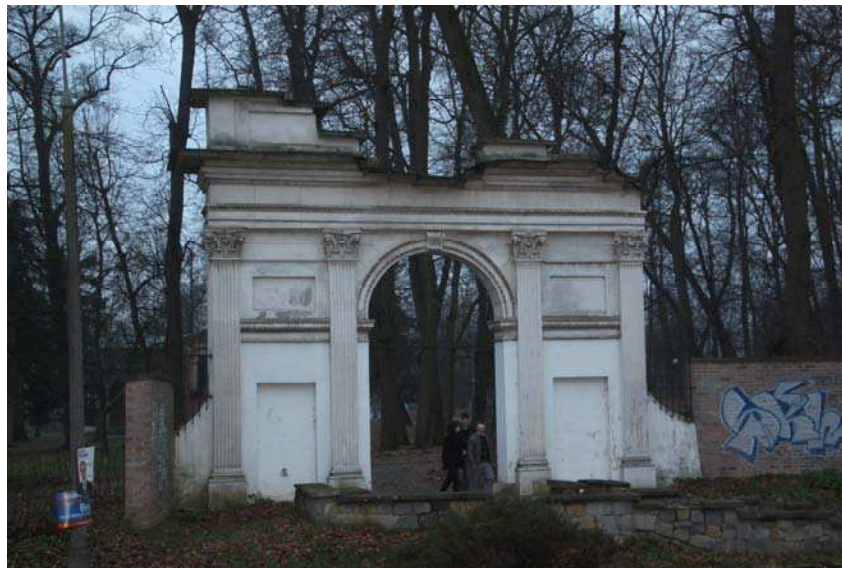
Ryc. 7. Łuk Triumfalny w Puławach (fot. K. Boguszewska)

Fig. 7. Triumphal Arch in Puławy (photo by K. Boguszewska)
