## O ZAGADNIENIACH KONSERWACJI ARCHITEKTURY DREWNIANEJ

Andrzej Białkiewicz

#### ABOUT PROBLEMS OF CONSERVATION OF THE WOODEN ARCHITECTURE

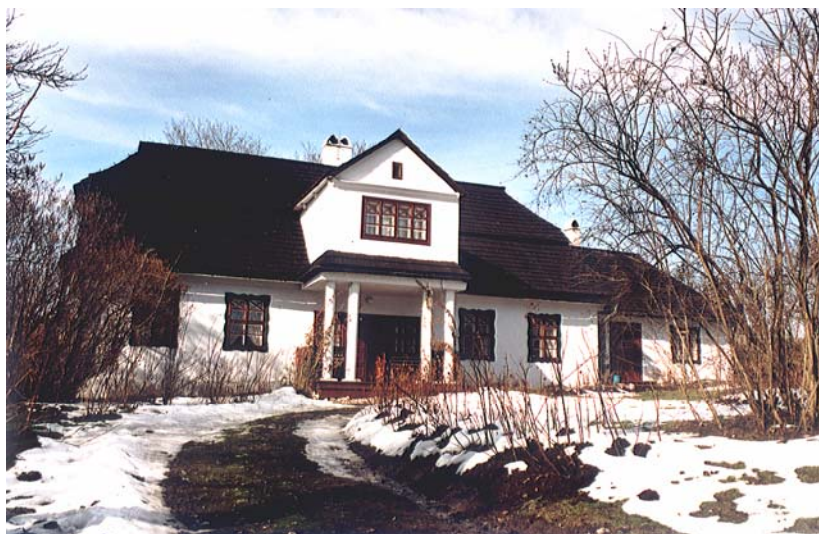
Fot. 2. Dworek Włodzimierza Tetmajera w Bronowicach Małych w Krakowie. Fot. Autora

W trakcie prac odkryto belkę z datą 1815, którą Włodzimierz Tetmajer zamontował w ścianie dobudowanej kuchni. Wszystkie detale były z pietyzmem odtwarzane tak, żeby nie zatracić kształtu oryginału. Nawet zasuwki oraz zawiasy okienne zostały odtworzone z pierwowzoru. W celu udokumentowania oryginalnej struktury ścian dworu, w przedpokoju zachowano fragment pierwotnej struktury ścian i zabezpieczono go szkłem. Jak już wspomniałem, konstrukcja dachu i jego pokrycie nie wymagały konserwacji. Zdecydowano, aby w trakcie prowadzenia prac nie rozbierać dachu i nie naruszać jego istniejącej struktury. Ściany wymieniano więc odcinkami, natomiast dach oparty był na układzie stalowych słupów i rygli. Ten system zabezpieczeń okazał się skuteczny, choć w znaczący sposób wydłużył czas remontu. Całkowitej wymianie uległy instalacje elektryczna, wodno-kanalizacyjna, gazowa.

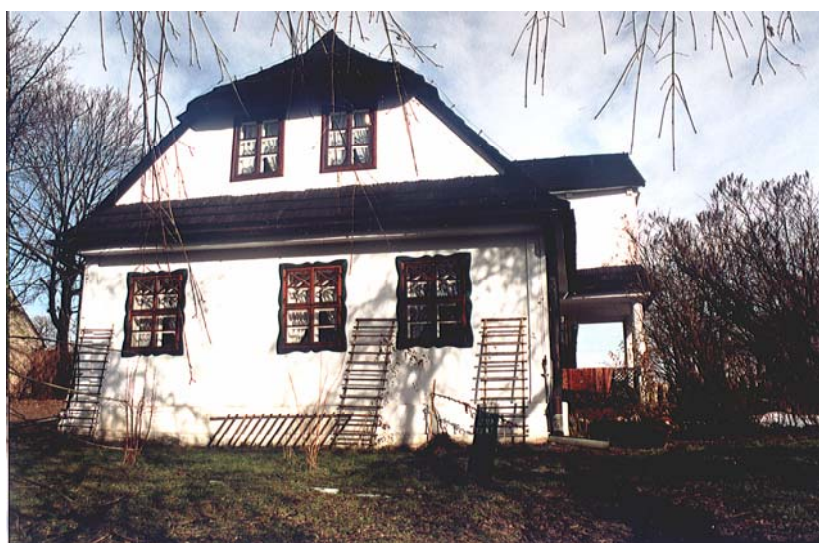
Fot. 3. Dworek Tetmajera w Bronowicach. Elewacja południowa. Fot. Autora
