## ZESPÓŁ DWORSKO – PARKOWY W ROMANOWIE HISTORIA I OBECNY STAN ZACHOWANIA

Kamila Lucyna Boguszewska

THE MANOR HOUSE – PARK COMPLEX IN ROMANOW  
THE HISTORY AND CURRENT STATE OF PRESERVATION

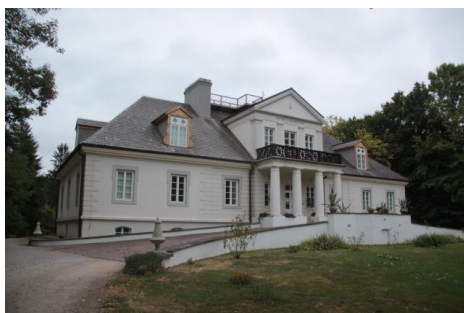
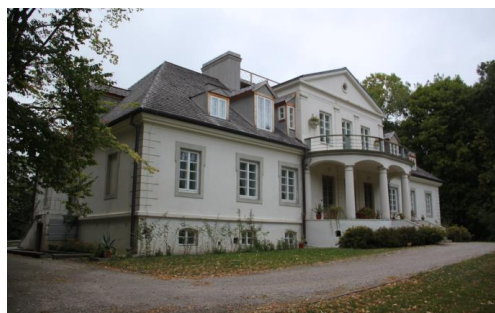
Ryc.2. Romanów, a -fasada pałacu po restauracji, b-elewacja ogrodowa pałacu po restauracji . Fot. autor, (2015)  
 Fig.2. Romanow a- facade of the palace after rehabilitation, b-garden elevation of palace after rehabilitation. Photo. author, (2015)

W latach 2007 – 2013 zrealizowany został program pt. *Restauracja zespołu dworsko-parkowego w Romanowie będącego siedzibą Muzeum Józefa Ignacego Kraszewskiego*, będący projektem Regionalnego Programu Operacyjnego Województwa Lubelskiego. Jego wynikiem jest przeprowadzony remont dachu dworu – zmiana pokrycia z blachy płaskiej na drewniany gont, a także przywrócenie historycznego układu lukarn oraz obserwatorium - galerii na dachu.

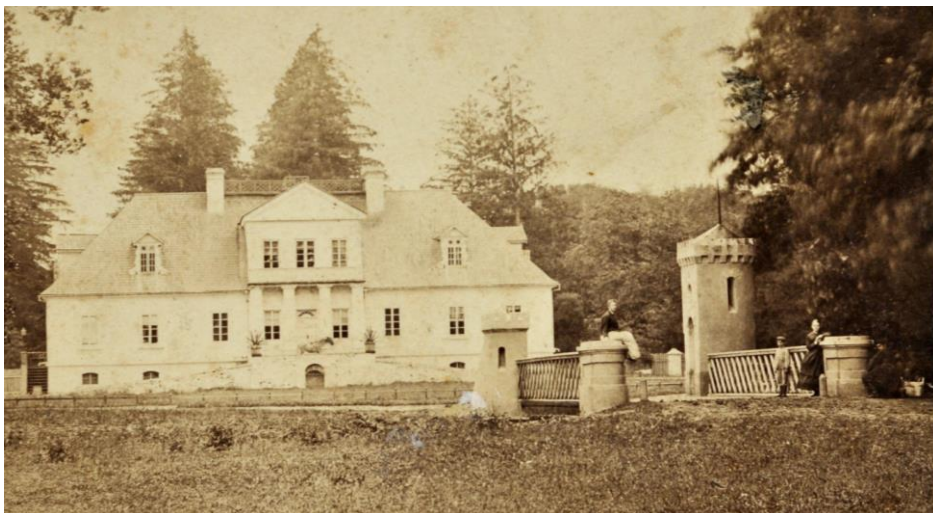
Ryc.3. Eklektyczna brama wjazdowa, w tle pałac rodziny Kraszewskich I połowa XIX w., zbiory Muzeum Józefa Ignacego Kraszewskiego w Romanowie

Fig. 3. Eclectic gate, in the background palace of Kraszewski family. Source: The Museum Jozef Ignacy Kraszewski in Romanow

do chwili obecnej. Obiekt datowany jest na I połowie XIX wieku (1840 - 1850). Brama składa się z półkolistej baszty posiadającej okienka strzelnicze, arkadowe wejście oraz okulus. Jej mur zwieńczony jest krenelażem zaś przekrycie stanowi wielopołaciowy daszek zwieńczony iglicą. Po stronie północnej umieszczono czworoboczny słup bramny z krenelażem, wsparty na skośnej szkarpie<sup>12</sup>. W latach 2007 – 2013 w ramach projektu pt.

Restauracja zespołu dworsko-parkowego w Romanowie będącego siedzibą Muzeum Józefa Ignacego Kraszewskiego została przeprowadzona kompleksowa odnowa poszczególnych obiektów zespołu<sup>13</sup>. Oprócz pałacu restauracji poddana została także eklektyczna brama, [Ryc. 4., Ryc. 5, Ryc. 6], która zyskała dawną świetność [Ryc. 3].

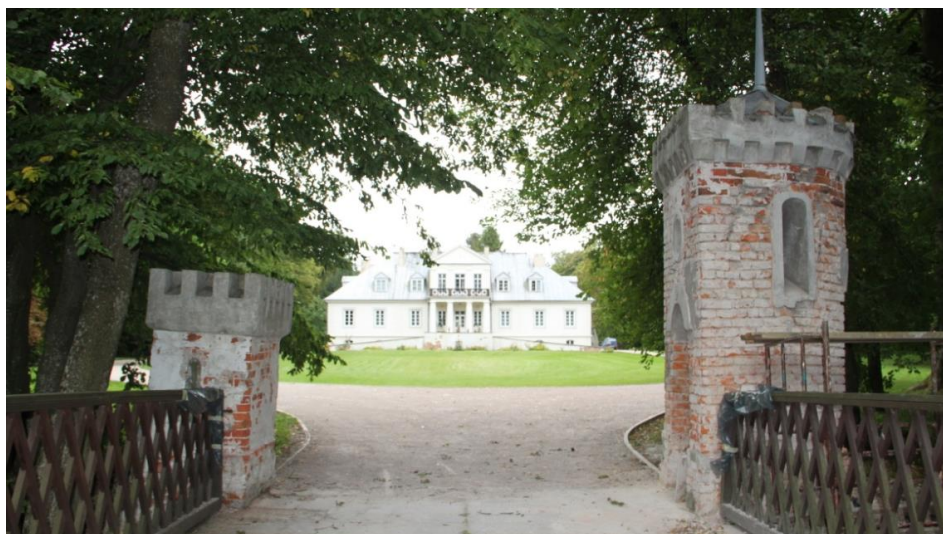
Ryc.4. Eklektyczna brama wjazdowa, w tle pałac rodziny Kraszewskich. Fot. autor, (2011)

Fig. 4. Eclectic gate, in the background palace of Kraszewski family. Photo by autor (2011)

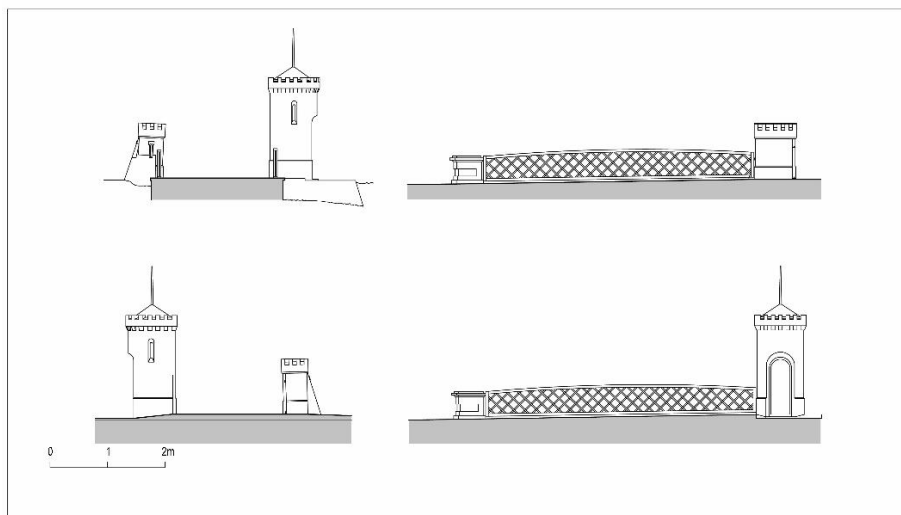
Ryc. 5. Romanów most. Oprac. autor, (na podstawie: A. Stanilewicz, H. Dołęgowski, *Prace remontowe przy obiekcie słupy bramne (słupy bramne i dwie wieżyczki)*, lipiec 2010)

Fig.5. Romanow bridge. Prepared by author, (based on A. Stanilewicz, H. Dołęgowski, *Prace remontowe przy obiekcie słupy bramne (słupy bramne i dwie wieżyczki)*, lipiec 2010

W wyniku projektu ogrodzono także całe założenie dworsko – parkowe. Restauracji został poddany także eklektyczny most prowadzący do zespołu. Na potrzeby funkcjonowania muzeum wybudowano także nowy parking. Wartość projektu wynosiła 1 965 117,55 PLN<sup>22</sup>.

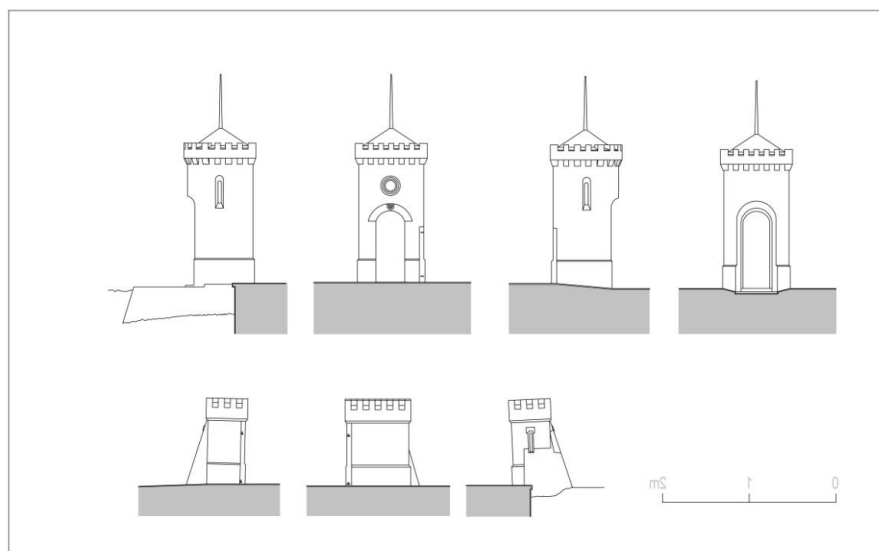
Ryc. 6. Romanów most. Oprac. autor, (na podstawie: A. Stanilewicz, H. Dołęgowski, *Prace remontowe przy obiekcie słupy bramne (słupy bramne i dwie wieżyczki)*, lipiec 2010

Fig.6. Romanow bridge. Prepared by author, (based on A. Stanilewicz, H. Dołęgowski, *Prace remontowe przy obiekcie słupy bramne (słupy bramne i dwie wieżyczki)*, lipiec 2010

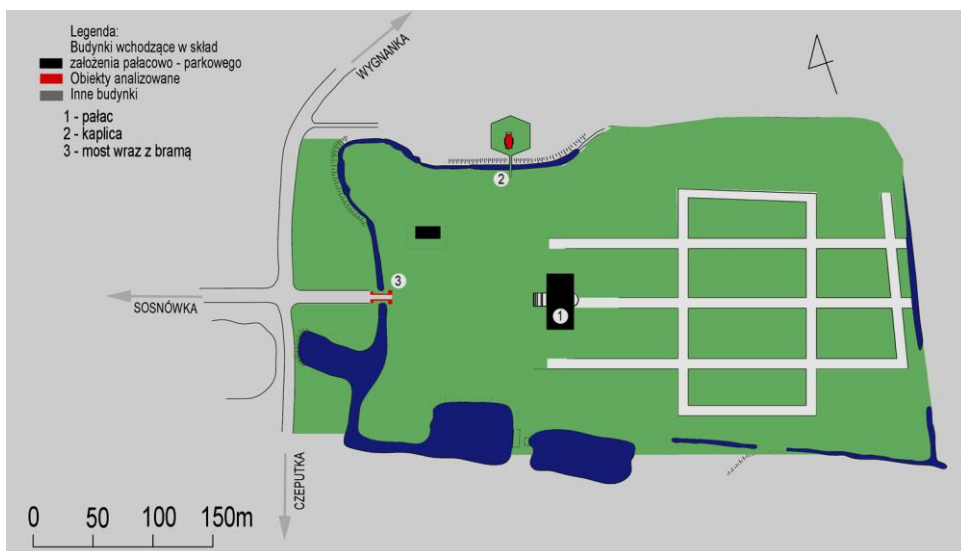
Ryc.7. Romanów, schemat planu zespołu pałacowo - parkowego w obecnych granicach. Oprac. autor  
Fig.7. Romanow, schematic plan of the palace - park complex (current borders). Prepared by author

Obecnie park, o oryginalnym układzie przestrzennym, posiada powierzchnię trzech hektarów. Wśród gatunków drzew przeważających największy udział mają *Fraxinus Excelsior*, *Alnus glutinosa*, *Acer platanoides* oraz *Robinia pseudoacacia*.<sup>14</sup>

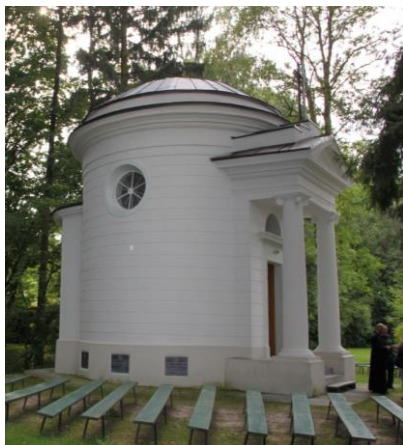
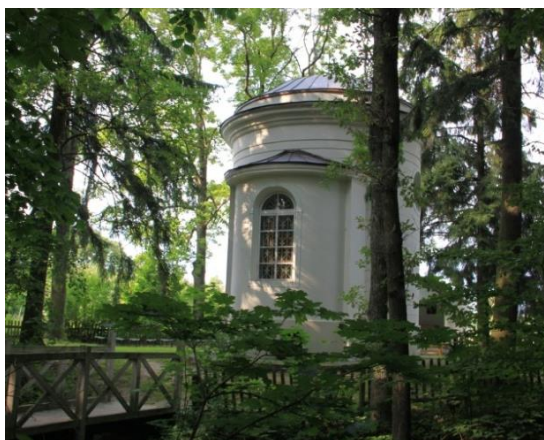
Ryc.8. Romanów, widok na kaplicę, a – kaplica pałacowa. Fot. autor, (2011), b - stan w roku 2010 – widok od strony parku. Fot. autor.

Fig.8. Romanow, views of the chapel, a - the palace chapel, Photo by . author, (2011) b - - the view from the park. Photo by author, (2010)

Kaplica p.w. Św. Anny, umiejscowiona została za fosami. Z założeniem dworsko parkowym została skomunikowana za pomocą mostu. [Ryc.8] .

Budynek został zaprojektowany na planie koła, posiadającego dwa ryzality usytuowane na osi. Jeden stanowi joński portyk, drugi zaś absyda. Obiekt przekryty został spłaszczoną kopułą<sup>18</sup>, pokrytą blachą. W cokole kaplicy umieszczono epitafia rodzinne<sup>19</sup>.
