## ARCHITEKTURA CMENTARZY JAKO ZAPOMNIANE SACRUM

Wanda Łaguna

**Streszczenie.** W referacie oprócz dyskusji na temat form pojawiających się na polskich cmentarzach szczególnie małych miast i wsi, pokazano również problem historycznych nieczynnych cmentarzy i problematykę ich ochrony i rewitalizacji. Zagadnienia te dotyczą nie tylko cmentarzy katolickich, ale cmentarzy innych wyznań, cmentarzy wojennych i innych.

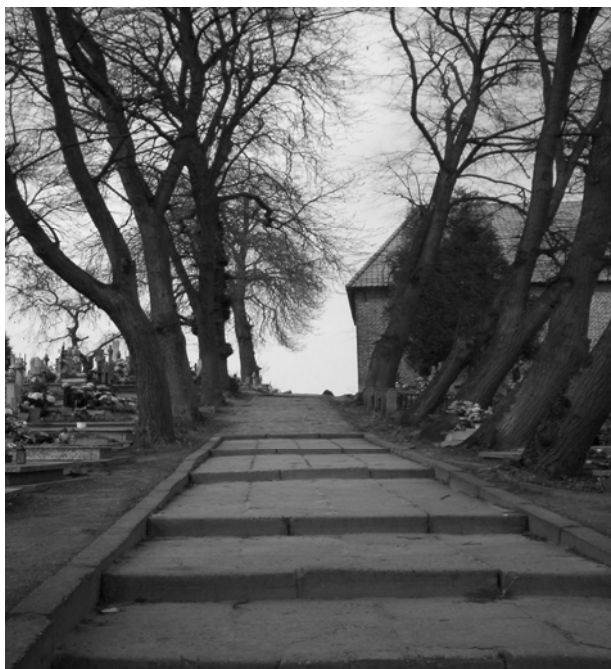
Fot. 1. Aleja prowadząca na wzgórze św. Anny (fot. własna)

Najważniejszym i najstarszym cmentarzem w Dzierzgoniu jest cmentarz wyznania rzymskokatolickiego zlokalizowany na wzgórzu św. Anny (fot. 1).

Photo 1. Preserved alley on the Catholic cemetery (photo author)

wano do niedawno jeszcze zmarłych, pozostała tylko aleja wejściowa i kaplica oraz kilka starych nagrobków. Większość drzew znajdujących się na wzgórzu usunięto. Nagrobki są zlokalizowane w dużym nieładzie, niemalże jeden na drugim, wykonane z różnych materiałów o różnych formach (fot. 2).

Pierwotna symboliczna forma cmentarza z interesującą aleją kierującą odwiedzających na wierzchołek wzgórza, gdzie zlokalizowana jest kaplica św. Anny, została zniekształcona poprzez nieprzemyślane rozszerzenie cmentarza. Cmentarz wymaga szeregu działań naprawczych dotyczących zarówno kompozycji i urządzenia zieleni, jak i umocnienia skarpy wzgórza, która w wielu miejscach niebezpiecznie się obsuwa pod naporem nagromadzonych na górze nagrobków.

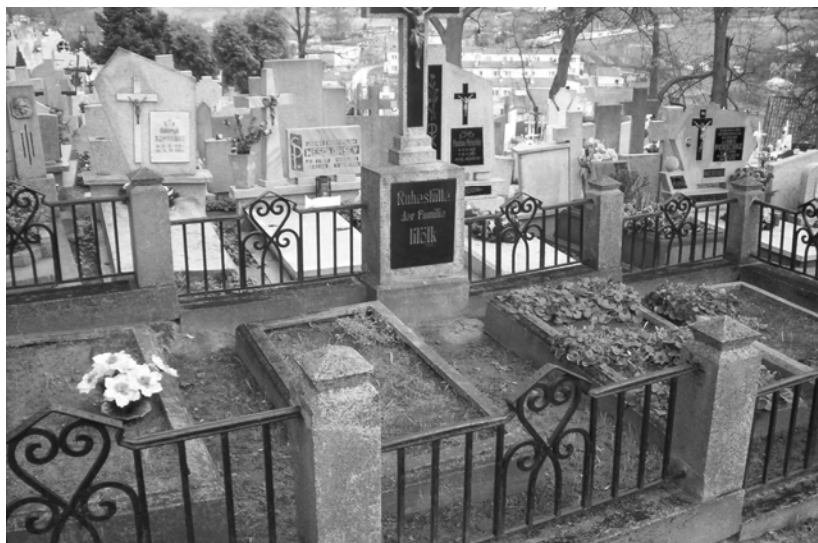
Fot. 2. Widok na teren współczesnych pochówków na wzgórzu św. Anny (fot. własna)

Photo 2. View of the area of burials on St. Anne's Hills (photo author)

Do lat 50. XX w. cały zespół tworzył jednolitą kompozycję o wyraźnej symbolice sakralnej. Starsza część cmentarza nadal posiada wiele elementów sakralnych podkreślających specyfikę miejsca. Jednakże późniejsze uzupełnienia w postaci nowych nagrobków doprowadziły do przestrzennej degradacji sacrum w tym miejscu.

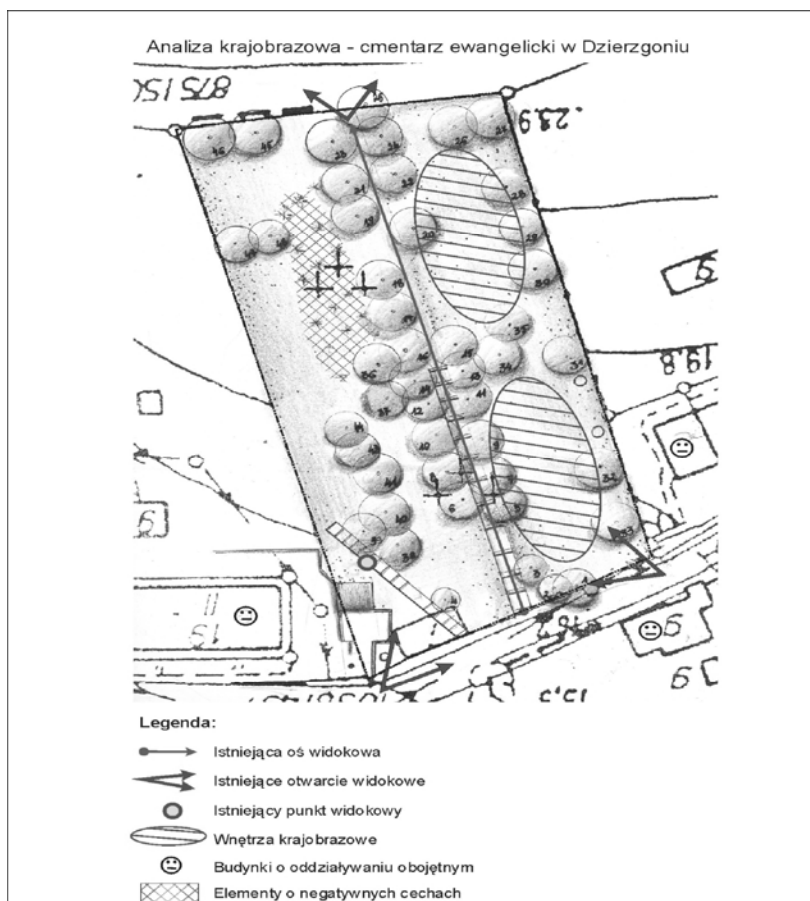
Rys. 1. Układ cmentarza ewangelickiego pokazany na analizie krajobrazowej [Materiały niepubl. 2004]

W wyniku grabieży nie zachowały się żadne nagrobki. Jedynym elementem świadczącym o istnieniu cmentarza są aleje drzew. Cmentarz był otoczony drzewami (klon pospolity), natomiast przez środek prowadziła główna aleja złożona z 13 lip w każdym rzędzie, co pokazuje rysunek 1 [Materiały 2004]. Cmentarz stanowi obecnie przestrzeń publiczną w postaci parku (fot. 3).

Fig. 1. Layout of the Evangelical cemetery shown against the landscape analysis [non-published materials 2004]

Cmentarz I – przy ul. Pogodnej, założony w XVIII w., jest wpisany do rejestru zabytków Województwa Pomorskiego. Jest zapisany w rejestrze zabytków jako cmentarz, choć tak naprawdę funkcja cmentarna od wielu lat nie istnieje, a forma sacrum, związana z miejscem pochówków, mocno została tutaj zagubiona. Cały cmentarz miał pierwotnie kształt prostokąta, później poszerzono go

o skrzydło w kształcie litery L. Obecnie zachował się tylko pierwotny prostokąt, pozostała część została zagospodarowana na działki budowlane, wybudowano później budynki gospodarcze dla zaspokojenia potrzeb mieszkańców.

Charakterystycznym elementem jest 13 stopni schodów zachowanych do dziś, sięgających do połowy długości cmentarza. Na cmentarz wchodziło się przez stalową bramę z umiejscowionym na niej napisem w języku niemieckim. Cmentarz był nieogrodzony dostępny ze wszystkich stron. Na terenie cmentarza istniał do lat 80. ub. w. budynek grabarza, przeznaczony również na narzędzia.

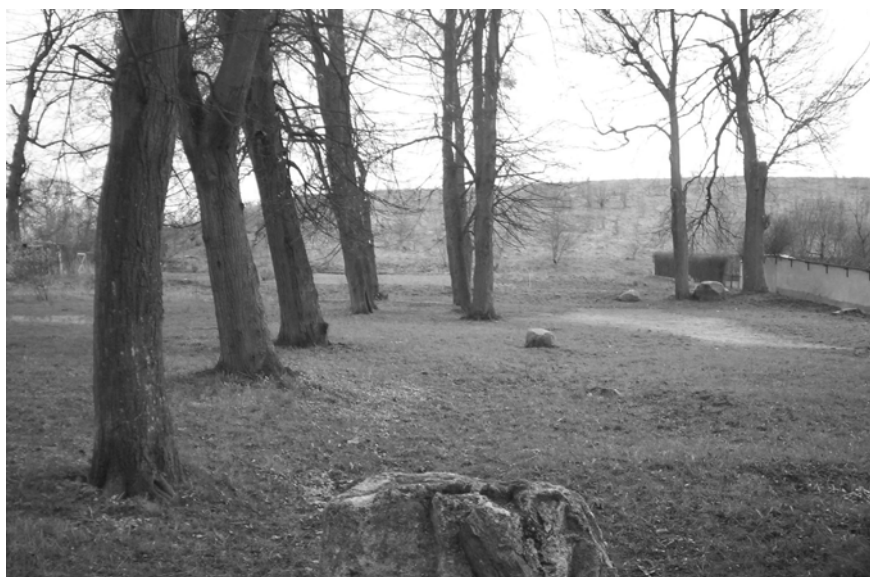
Fot. 3. Park zamiast cmentarza ewangelickiego (fot. własna)

Photo 3. View of the public park organized on the Evangelical cemetery place (photo author)

Zagospodarowanie nieczynnego cmentarza w kierunku zieleni publicznej, parkowej o specyficznym klimacie wydaje się być dobrym kierunkiem zagospodarowania. Sacrum w tym miejscu zostało rozgrabione i jedynie forma parku z zachowaną aleją i starodrzewiem może przypominać o historycznej specyfice tego miejsca. Wątpliwe wydaje się jednak zagospodarowanie części cmentarza na boisko dla dzieci lub ogródki przydomowe, funkcje mocno kontrastujące z poprzednią symboliczną funkcją.

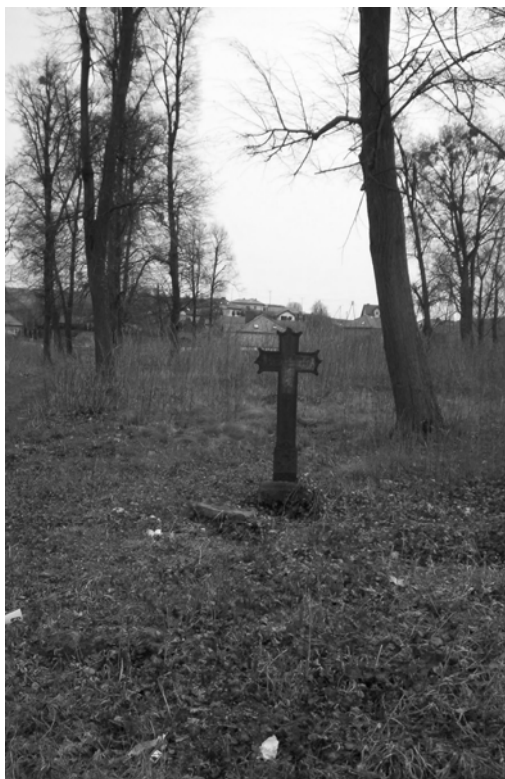
Fot. 4. Zachowany krzyż na cmentarzu ewangelickim (fot. własna)

Drugi cmentarz ewangelicki przy ul. Cmentarnej (obecnie Słowackiego) znajduje się w znaczenie gorszym stanie. Był to duży cmentarz założony na planie zbliżonym do prostokąta z częściowo zachowanym starodrzewiem, w którym można wyróżnić centralną aleję lipową. Na cmentarzu zachowało się sporo nagrobków, lecz większość z nich jest zdewastowana. Na uwagę zasługuje metalowy krzyż z czytelnymi napisami znajdujący się przy wejściu do cmentarza – jedyny element świadczący o tym, że było to miejsce związane z sacrum (fot. 4).

Photo 4. View of the preserved cross on the Evangelical cemetery (photo author)

Wszystkie zachowane nagrobki znajdują się w bardzo złym stanie, a pozostałości po dwóch grobowcach są lokalnymi śmietnikami – wszystkie elementy ozdobne i wartościowe kamienie zostały rozgrabione. Na cmentarzu pozostały duże okazy drzew warte zachowania i pielęgnacji, jednakże są całkowicie zarośnięte samosiewami i zakrzaczeniami. Można tu mówić o zdegradowanej lub wręcz zbeszczeszczonej symbolice sacrum.

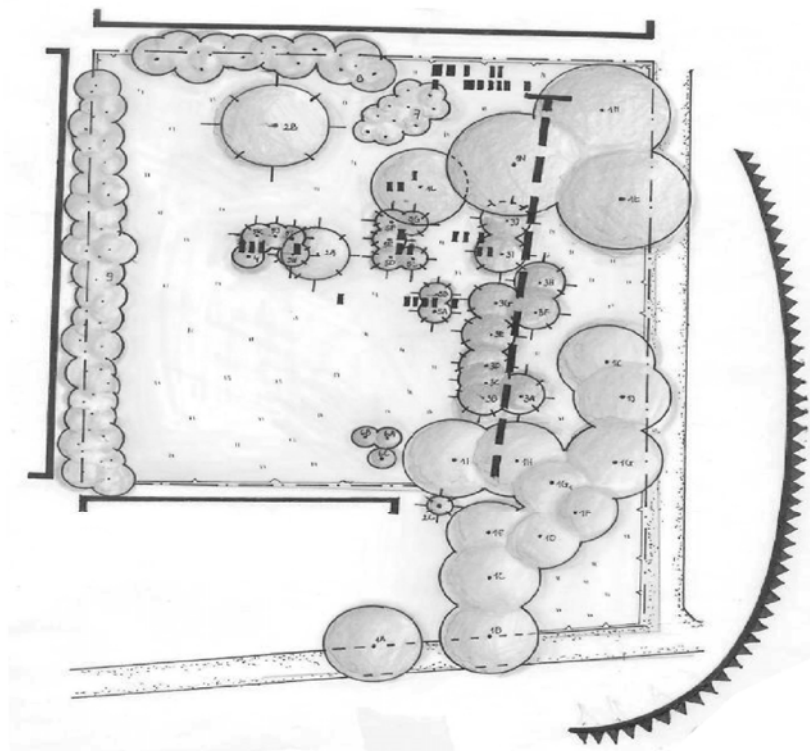
Rys. 2. Układ cmentarza po epidemii dżumy pokazany na analizie krajobrazowej [Materiały niepubl. 2004]

Cmentarz, mimo że został szybko utworzony, posiada swoją kompozycję, którą można jeszcze doczytać po układzie nasadzeń (rys. 2).

Fig. 2. Layout of the cemetery after an epidemic of plague [non-published materials 2004]

W odróżnieniu od innych cmentarzy ewangelickich, układ komunikacyjny jest asymetryczny. Główna oś założenia biegnie prawie równolegle do drogi dojazdowej, podkreślona świerkami i lipami. Na terenie cmentarza zauważalne jest podkreślenie granic cmentarza żywopłotem z głogu.

Nagrobki są w stanie szczątkowym, trudno więc odczytać układ bocznych alei cmentarza. Całość zarasta samosiewami, jest zapomniana i niepielegnowana, wymaga interwencji i uporządkowania.

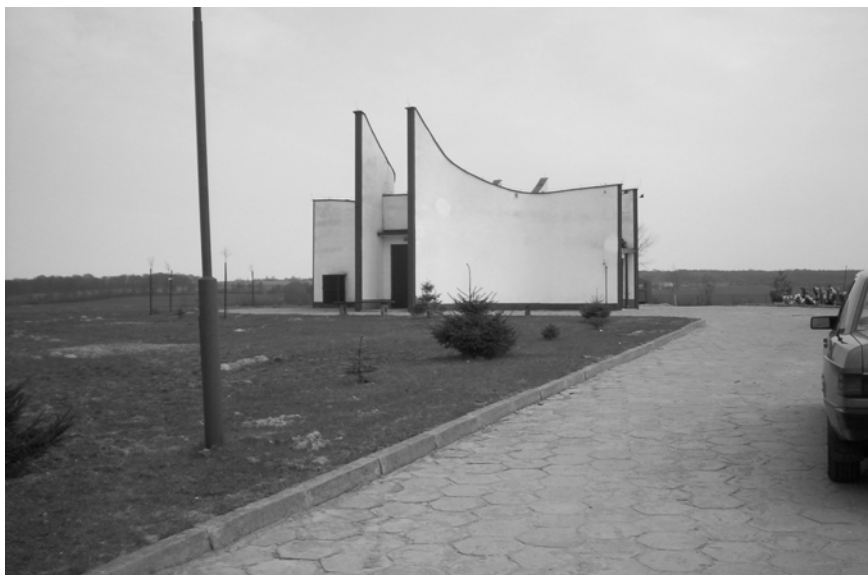
Fot. 5. Widok na kaplicę cmentarną na cmentarzu komunalnym (fot. własna)

z układem przestrzennym miasta. Schody wejściowe prowadzące na cmentarz są dobrym początkiem takiej kompozycji, ale zaczynają się w przypadkowym miejscu w pobliżu niezagospodarowanego terenu. Sama kaplica cmentarna i jej forma (lata 70.) pozostawia wiele do życzenia (fot. 5). Brakuje zieleni wysokiej wewnątrz cmentarza, a przede wszystkim założenia zieleni wzdłuż głównych alei. Jedynie na obrzeżach posadzona jest zieleń w postaci krzewów ozdobnych i niewielkiej ilości drzew. Sytuację ratuje niewielki las porastający skarpe wzgórza, na którym cmentarz się znajduje. Brak również nasadzeń na terenie rezerwowym, pozostaje ona jedynie urządzonym trawnikiem.

Photo 5. View of the cemetery chapel on the municipal cemetery (photo author)

W niektórych miejscach przy nagrobkach pojawiły się nieregularne nasadzenia w postaci żywotnika. Sprawia to jednak wrażenia dość chaotyczne, tym bardziej że nagrobki różnią się od siebie zarówno kształtem, materiałami, jak i wielkością [Łaguna 2006].
