## PRZYKŁADY MODERNIZMU W MUROWANEJ ARCHITEKTURZE UZDROWISKOWEJ MIEJSCOWOŚCI WOROCHTA I TATARÓW NA HUCULSZCZYŹNIE – ZARYS PROBLEMATYKI

Jacek Czubiński

Instytut Historii Architektury i Konserwacji Zabytków, Wydział Architektury, Politechnika Krakowska  
Institute of History of Architecture and Conservation of Monuments, Faculty of Architecture,  
Cracow Technical University, e-mail: jczubin@pk.edu.pl

EXAMPLES OF MADE OF BRICK OR STONE MODERNISTIC ARCHITECTURE  
OF HEALTH RESORTS IN THE TOWNS OF WOROCHTA AND TATARÓW  
IN HUTSUL REGION – AN OUTLINE OF TOPIC

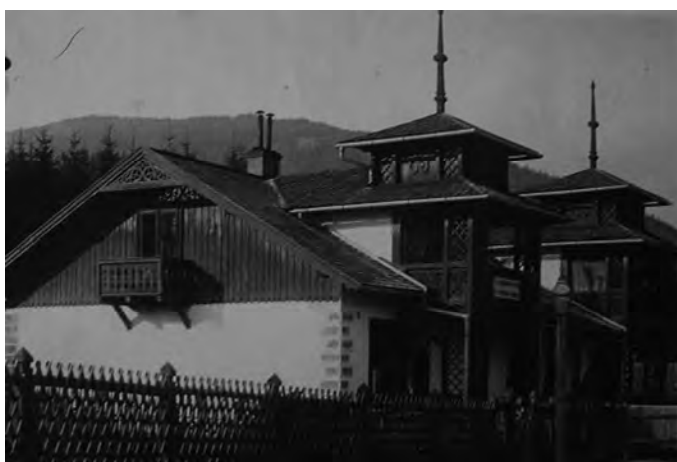
Ryc. 1. Worochta. Budynek dawnej gospody Derkatiuka. Pocztówka z około 1905 r.

Fig. 1. Worochta. Former Derkatiuk's restaurants. Postcard, around 1905.

(tyrolski, alpejski). Stał się kosmopolitycznym stylem dominującym w uzdrowiskowej architekturze drewnianej lokalizowanej nie tylko w miejscowościach górskich. Często był on kompilowany ze „stylem nordyckim”. Przykładem tej tendencji może być parterowy budynek w Worochcie mieszczący niegdyś gospodę Derkatiuka (ryc. 1). Powstał on w pierwszej dekadzie XX stulecia i do dzisiaj zachował elementy oryginalnej laubzegowo ciętej dekoracji elewacji.

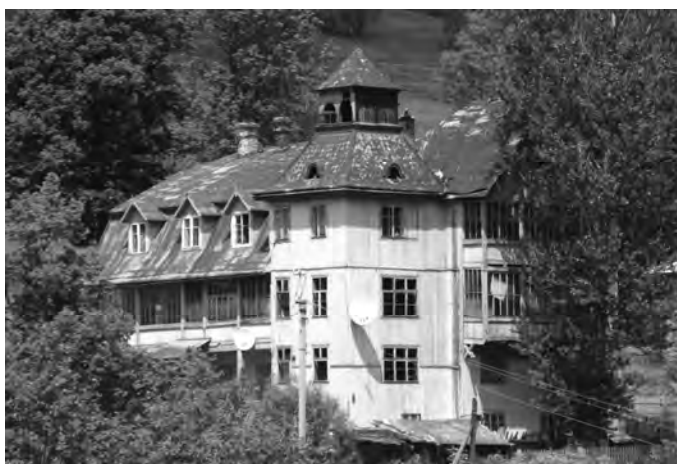
Ryc. 2. Worochta. Willa „Mela”, 2007 (fot. autor)

Fig. 2. Worochta. Villa „Mela”, 2007 (photo by the author)

(np. wille: „Mela” (ryc. 2), „Maria” (ryc. 3), „Halina” (ryc. 4) w Worochcie), zakopiańskiego (np. Dom Ludowy (ryc. 5), willa „Krakowianka” (ryc. 6) w Worochcie) bądź „sposobu zakopiańskiego” stworzonego przez Edgara Hovárta na gruncie zakopiańszczyzny lecz łączącego różne tradycje regionalizmów z obszaru monarchii habsburskiej (np. wille „Oaza” (ryc. 7) i „Liliana” (ryc. 8) w Worochcie) [Tondos 2008, s. 85–86]. Powstało setki takich budowli czasami trudnych w bezpośrednim przypisaniu do któregoś ze wspomnianych kierunków formalnych.

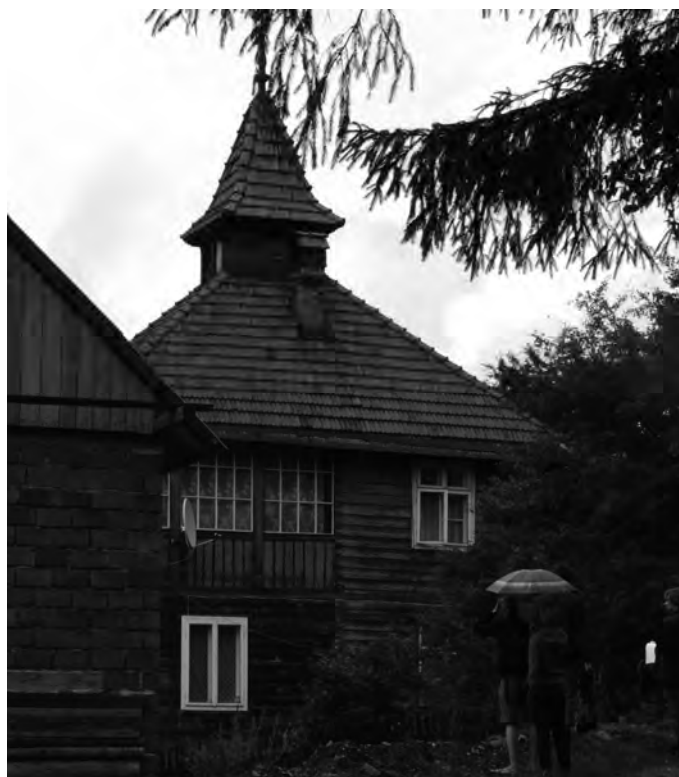
Ryc. 3. Worochta. Willa „Maria”, 2008 (fot. autor)

Fig. 3. Worochta. Villa „Maria”, 2008 (photo by the author)

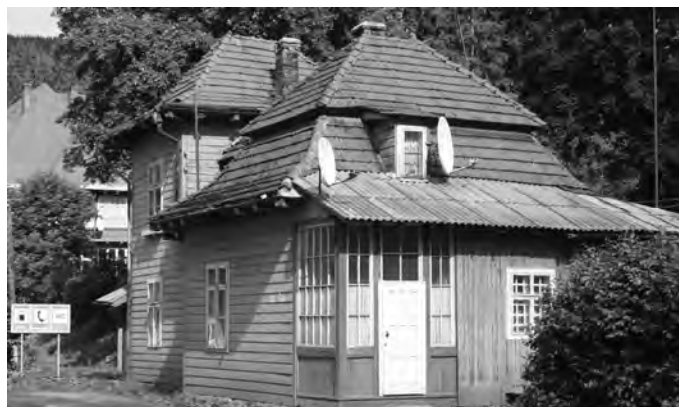
Ryc. 4. Worochta. Willa „Halina”, 2008 (fot. M. Kulikowska)

Fig. 4. Worochta. Villa „Halina”, 2008 (photo by M. Kulikowska)

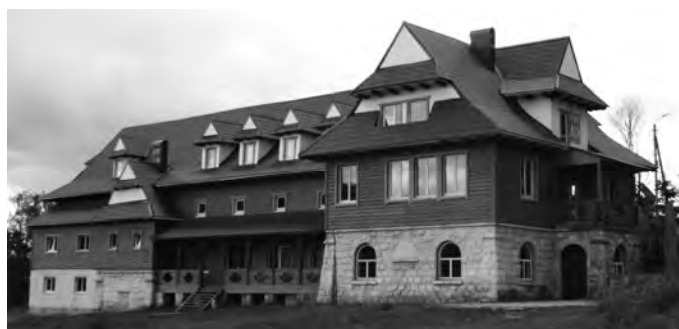
Ryc. 5. Worochta. Dom Ludowy, 2008 (fot. autor)

Fig. 5. Worochta. Dom Ludowy, 2008 (photo by the author)

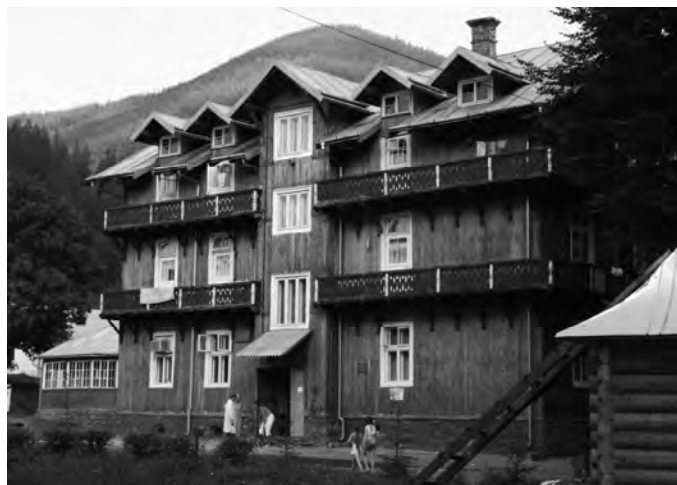
Ryc. 10. Worochta. Dawne sanatorium Policji Państwowej (fot. autor)

Fig. 10. Worochta. Former sanatorium of State Police (photo by the author)

tej miejscowości. Zniszczony został w trakcie ostatniej wojny. Nieco inna stylistykę reprezentuje dawne sanatorium Policji Państwowej w Tatarowie. Wzniesiony w latach 20. i zachowany do dnia dzisiejszego budynek, reprezentuje uproszczoną wersję stylu karpackiego (ryc. 10).

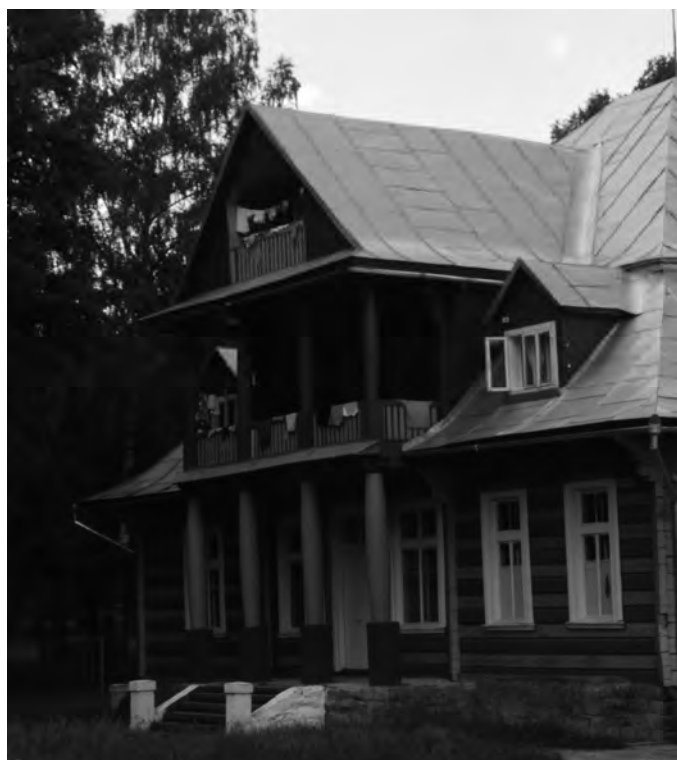
Ryc. 11. Jaremcze. Pensjonat w stylu dworowym, 2007 (fot. autor)

Fig. 11. Jaremcze. Pension in manorial style, 2007 (photo by the author)

Należy także wspomnieć o specyficznym polskim nurcie architektury dworskiej będącego swoistą odmianą klasycyzującego modernizmu. Zarówno w Worochcie, Tatarowie, jak i w innych miejscowościach tego rejonu (Jaremcze, Mikuliczyn) reprezentowany on jest przez dziesiątki obiektów powstałych w okresie międzywojennym. W zdecydowanej większości były to budynki drewniane będące przeniesieniem na Huculszczyznę zasad polskiego stylu narodowego, co miało na tym terenie także wymiar polityczno-propagandowy. Przykładami niech będą pensjonaty i wille w Jaremczu (ryc. 11) czy też pensjonat w Tatarowie (ryc. 12).

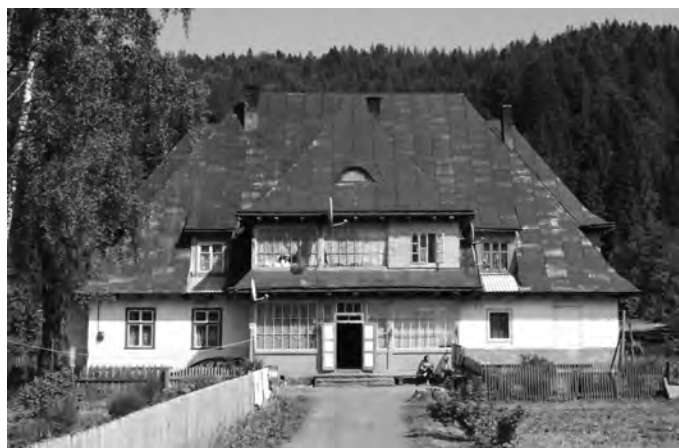
Ryc. 12. Tatarów. Willa w stylu dworskim, 2007 (fot. autor)

Fig. 12. Tatarów. Villa in manorial style, 2007 (photo by the author)

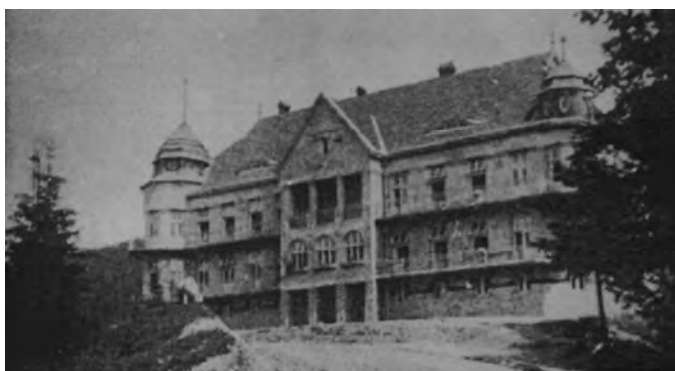
Ryc. 13. Worochta. Sanatorium Kas Chorych, stan w 1914 r. Pocztówka z około 1914 r.

Fig. 13. Worochta. Sanatorium of Insurance Companies, shape in 1914. Postcard, around 1914

Architektura modernistyczna pojawiła się na tym terenie jeszcze przed I wojną światową. Była to wczesna postać klasycystycznego modernizmu z motywami secesyjnymi. Dobrym jego przykładem jest budynek sanatorium w Worochcie. Powstał on w roku 1912 jako zakład leczniczy Franciszka Michalika, później przeszedł na własność połączonych Kas Chorych miast Stanisławowa i Drohobycza, znany jest także pod nazwą Sanatorium Zakładu Ubezpieczeń Społecznych. Został zlokalizowany na stoku wzgórza w północnej części uzdrowiska. Ten obecnie czterokondygnacyjny, murowany budynek do dnia dzisiejszego dominuje nad całą miejscowością. Nie jest znany autor oryginalnego projektu. Pierwotnie był to budynek dwupiętrowy o zaokrąglonych narożnikach zwieńczonych wieżami i o stromym czterospadowym dachu (ryc. 13). Fasadą frontową o rustykalnym charakterze parteru oraz bez dekoracji architekto-

nicznej wyższych kondygnacji podzielona została horyzontalnie dwoma balkonami. Posiadała ona centralny, trójosiowy ryzalit niegdyś zwieńczony trójkątnym szczytem. W tej wczesno modernistycznej elewacji dominują jeszcze formy poprzedniej epoki stylistycznej.

Zdecydowanie bardziej modernistyczne w wyrazie były dwie późniejsze przebudowy związane z tym obiektem. Odbudowa sanatorium po zniszczeniach z I wojny światowej zmieniła po raz pierwszy wygląd budynku. Zostały usunięte wspomniane narożne wieże oraz nadbudowano, cofniętą nieco od płaszczyzny elewacji, dodatkową kondygnację (ryc. 14). Ryzalit utracił swój trójkątny tympanon, w miejscu którego powstał wąski taras związany z nową kondygnacją. Linia dachu przełamывała się na osi elewacji, tworząc trójkątny daszek nad wychodzącym przed lico fasady fragmentem trzeciego piętra. Swój dzisiejszy kształt budynek zawdzięcza drugiej przebudowie, która miała miejsce w końcu lat 30. XX w. Autorem projektu powstałego najprawdopodobniej w 1933 r. był

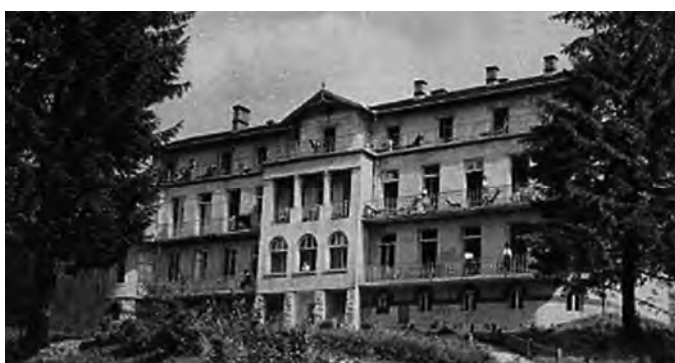
Ryc. 14. Worochta. Sanatorium Kas Chorych, stan z przed 1933 r. Pocztówka z około 1930 r.

Fig. 14. Worochta. Sanatorium of Insurance Companies, shape before 1933. Postcard, around 1930

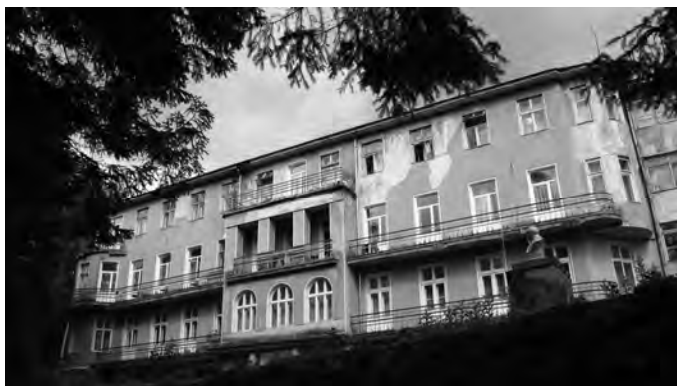
Ryc. 15. Worochta. Sanatorium Kas Chorych, 2008 (fot. M. Kulikowska)

Fig. 15. Worochta. Sanatorium of Insurance Companies, 2008 (photo by M. Kulikowska)

architekt Mirośław Szahniewicz(?)<sup>3</sup>. Przebudowano najwyższe piętro, wyrównując płaszczyznę fasady na wszystkich kondygnacjach (ryc. 15). Wtedy też dobudowano od południa do pierwotnego korpusu budynku nowe modernistyczne w wyrazie skrzydło z zaokrąglonymi na końcach balkonami w dwóch kondygnacjach i otwartą loggią najwyższego piętra (ryc. 16).

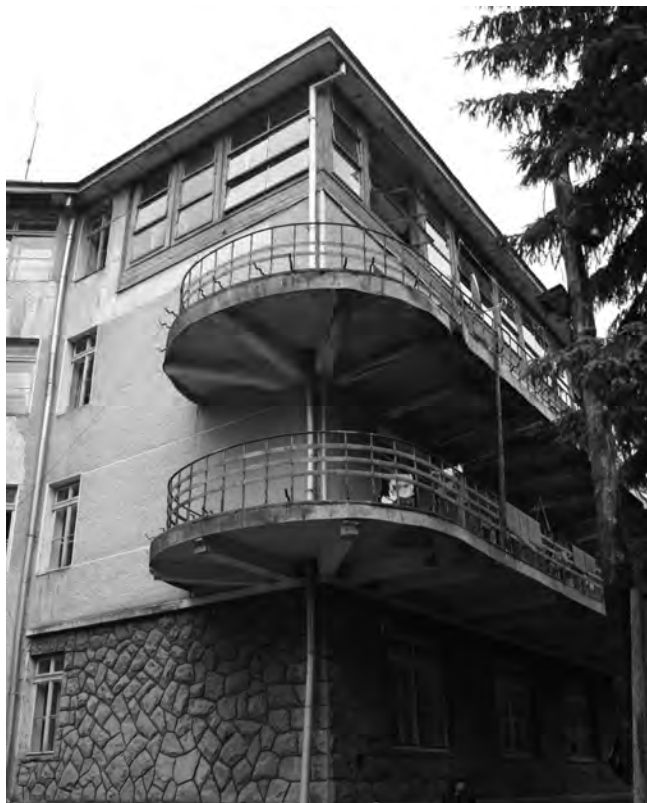
Ryc. 16. Worochta. Sanatorium Kas Chorych, modernistyczne skrzydło powstałe po 1933 r., 2008 (fot. M. Kulikowska)

Fig. 16. Worochta. Sanatorium of Insurance Companies, modernistic wing constructed after 1933, 2008 (photo by M. Kulikowska)

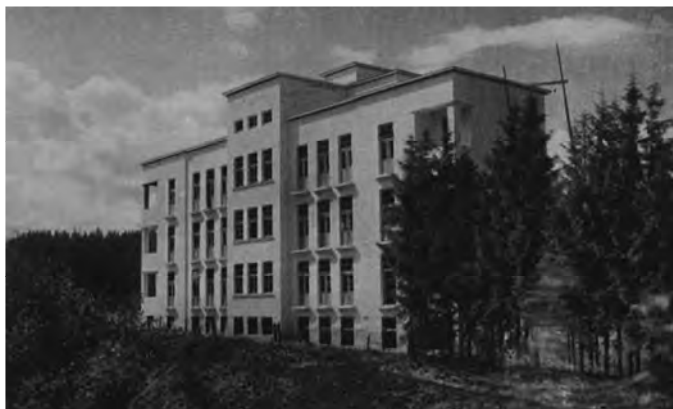
Ryc. 17. Worochta. Sanatorium Akademickie, stan z przed 1939 r. Pocztówka z około 1930 r.

Fig. 17. Worochta. Academic Sanatorium before 1939. Postcard, around 1930

Rozwiniętą fazę modernizmu reprezentuje inne sanatorium, także znajdujące się w Worochcie (ryc. 17). Usytuowane jest ono poza centrum miejscowości, w jej zachodnim krańcu, na wzgórzu obok jednego z trzech XIX-wiecznych wiaduktów kolejowych. Zbudowane zostało w 1926 r. według projektu inżyniera Frukmana (imię nieznane)<sup>4</sup>. W 1930 r. utworzono w nim żydowskie przeciwgruźlicze sanatorium akademickie. W latach 1939–1941 w obiekcie znajdowało się sowieckie sanatorium gruźlicze dla chorych z obwodu stanisławowskiego. Po przyłączeniu Huculszczyzny, w wyniku wojny sowiecko-niemieckiej, do Węgier w 1941 r., armia węgierska urządziła w budynku koszary dla kawalerii. W 1946 r. przeprowadzono remont obiektu, nadbudowano szóstą kondygnację nad jego centralną częścią oraz podwyższono łącznik wejściowy wraz z salą widowiskową. Umieszczono w nim wtedy Szkołę Weterynaryjną działającą tam do 1960 r. Kolejna zmiana nastąpiła po tej dacie, kiedy to przywrócono budynkowi funkcję sanatoryjną, dobudowując jednocześnie dwa boczne skrzydła [Kasprzycka 2008]. W chwili obecnej sanatorium nosi nazwę „Karpaty” i jest jednym z budynków przynależnych do zespołu sanatoryjnego „Smericzka”.

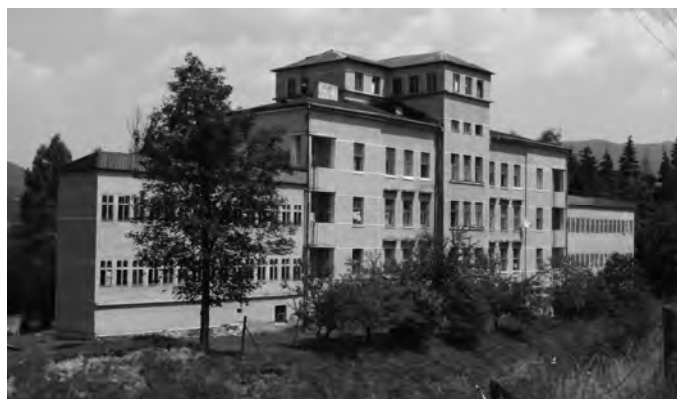
Ryc. 18. Worochta. Sanatorium Akademickie, widok od południowego-zachodu, 2007 (fot. autor)

Fig. 18. Worochta. Academic Sanatorium, South-Western view, 2007 (photo by the author)

Poszczególne elementy rozczłonkowanej bryłowo kompozycji budynku posiadają prosty w wyrazie geometryczny charakter (ryc. 18, 19). Oparta jest ona na zasadzie addytywności kubistycznych elementów przestrzennych podporządkowanych osiowej koncepcji rzutu całości. Główny korpus sanatorium, zamykający oś od południa, tworzy dominantę założenia. Jej kontynuacją od północy jest parterowy pierwotnie łącznik mieszczący hol wejściowy powiązany z klatką schodową usytuowaną w północnym ryzalicie korpusu głównego. Północną kulminację osi stanowiła lapidarna w wyrazie, prostopadłościenna bryła zawierająca salę widowiskową. Czterokondygnacyjna elewacja południowa posiada 13 osi pionowych, w tym 3 osie okienne w wyższym o jedną kondygnację ryzalicie centralnym. Pozostałe osie wyznaczone są przez portfenetry z niewielkimi balkonami zabezpieczonymi prostymi metalowymi balustradami. Elewację flankowały wgłębne tarasy, z prostokątnymi w przekroju filarami, nadającymi jej narożnikom transparentność wyrazu. Podobnie uformowane są pozostałe elewacje budynku. Na szczególną uwagę zasługują dwa modernistyczne detale otworów okiennych zlokalizowanych w niskiej części założenia. Pierwszym z nich jest horyzontalna kompozycja czterech wykuszowych, opartych na rzucie trójkąta, okien w zachodniej elewacji łącznika wejściowego (ryc. 20). Drugim jest długie, poziome, pasmowe okno sali widowiskowej zaprojektowane z niewielkim wyładowaniem przed północne lico elewacji (ryc. 21). Zdecydowanie modernistyczny charakter posiada także trójkątny w rzucie ryzalit we wschodniej fasadzie tej części budynku.

Całość oryginalnej kompozycji obiektu posiada zdecydowanie modernistyczny charakter oparty na zasadach stylu międzynarodowego lat 20. Jego przekształcenia dokonane po II wojnie światowej nie zdołały zatrzeć pierwotnego wyrazu architektonicznego budynku.

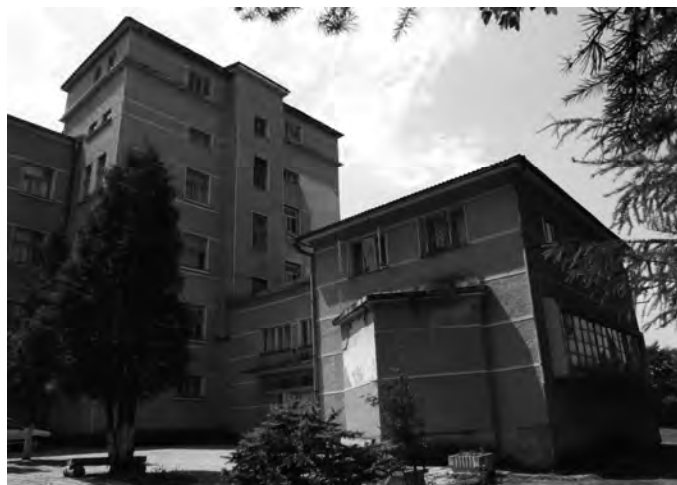
Ryc. 19. Worochta. Sanatorium Akademickie, widok od południowego-wschodu, 2007 (fot. autor)

Fig. 19. Worochta. Academic Sanatorium, South-Eastern view, 2007 (photo by the author)

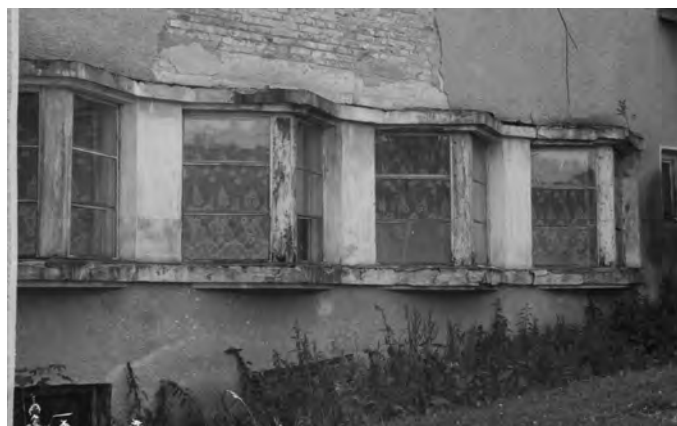
Ryc. 20. Worochta. Sanatorium Akademickie, wykuszowe okna holu wejściowego, 2007 (fot. autor)

Fig. 20. Worochta. Academic Sanatorium, bay windows of the entrance hall, 2007 (photo by the author)

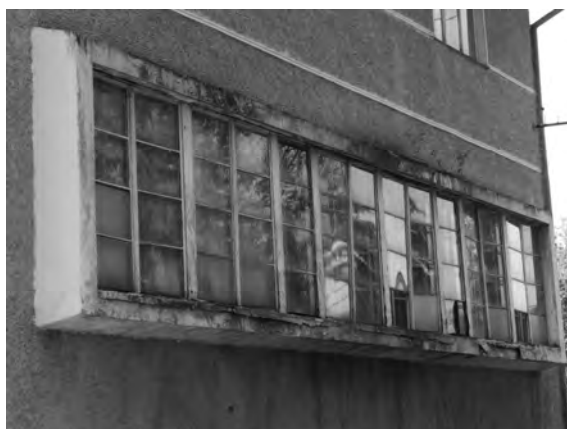
Ryc. 21. Worochta. Sanatorium Akademickie, pasmowe okno sali widowiskowej, 2007 (fot. autor)

Fig. 21. Worochta. Academic Sanatorium, strip window of the performance room, 2007 (photo by the author)

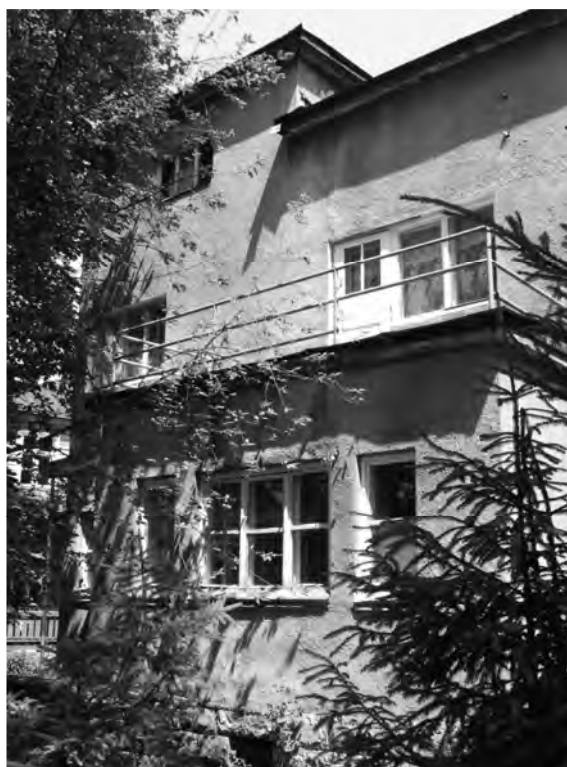
Ryc. 22. Worochta. Willa modernistyczna w dzisiejszym zespole budynków sanatorium „Smerczka”.  
Widok od zachodu, 2007 (fot. autor)

Fig. 22. Worochta. Modernistic villa in ensemble of buildings of „Smerczka” sanatorium, view from the West,  
2007 (photo by the author)

Można także znaleźć w Worochcie budynek reprezentujący funkcjonalno-racjonalny nurt modernizmu międzywojennego (ryc. 22, 23). Obiektem tym jest niewielka willa zlokalizowana w centrum miejscowości, należąca obecnie do wspomnianego sanatorium „Smericzka”. Powstała ona w latach 30. poprzedniego stulecia, a jej dzisiejszy wygląd jest wynikiem rozbudowy najprawdopodobniej już w okresie powojennym. Pierwotnie prostokątną w podstawowym rzucie, dwukondygnacyjną murowaną bryłę rozbudowano wtedy od wschodu. Nowa część posiada konstrukcję drewnianą, ukrytą pod tynkiem, co nadało całości jednolity wygląd. Wejście do willi usytuowane jest w jej zachodniej parterowej

części z tarasem na dachu. Całość posiada zdecydowanie kubistyczny charakter. Prosta, geometryczna kompozycja elewacji, narożne okna, detale stolarki okiennej i drzwiowej oraz płaski dach mieszczą się doskonale w zasobie rozwiązań wspomnianego nurtu architektury modernistycznej.

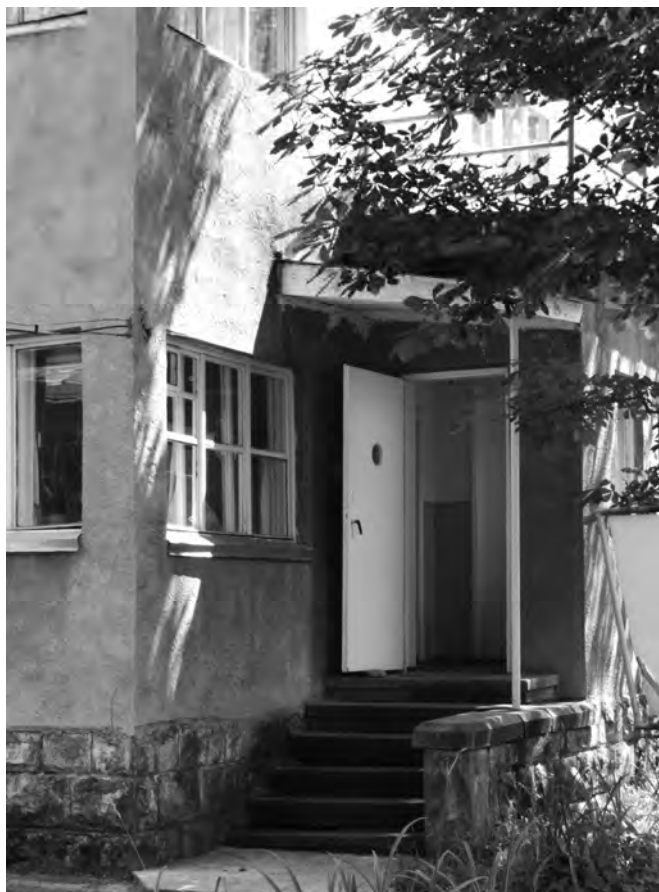
Ryc. 23. Worochta. Willa modernistyczna w dzisiejszym zespole budynków sanatorium „Smericzka”.  
Główne wejście do budynku, 2007 (fot. autor)

Fig. 23. Worochta. Modernistic villa in ensemble of buildings of „Smericzka” sanatorium. Main entrance, 2007  
(photo by the author)

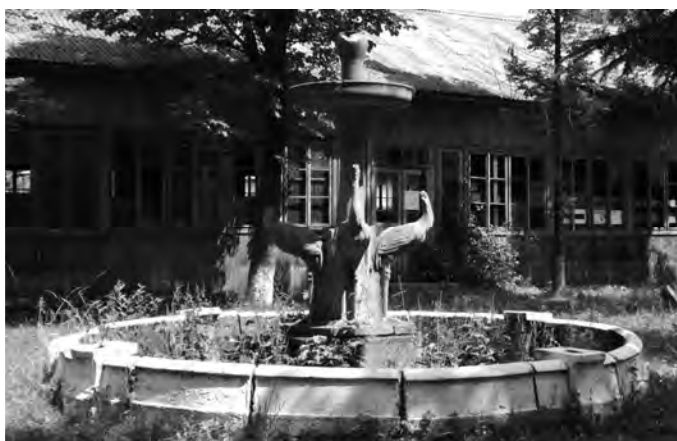
Ryc. 24. Worochta. Modernistyczna fontanna w dzisiejszym zespole budynków sanatorium „Smericzka”.  
Widok ogólny, 2007 (fot. autor)

Fig. 24. Worochta. Modernistic fountain in ensemble of buildings of „Smericzka” sanatorium. General view,  
2007 (photo by the author)

Dzisiejszy zespół sanatoryjny „Smericzka” tworzy szereg budynków, w tym kilka drewnianych obiektów historycznych, wśród nich powstałe w okresie międzywojennym dawne pensjonaty „Warszawianka”, „Perełka” oraz „Ada”. Na ich zapleczu, w niewielkim parku mieszczącym letnią jadalnię, zachowała się powstała w tym samym czasie fontanna (ryc. 24, 25). Została ona wykonana w sztucznym kamieniu. Głównym jej elementem jest okrągły w rzucie basen

o profilowanych krawędziach. W jego centrum umieszczona jest kompozycja rzeźbiarska w formie czterech pelikanów z górującą nad nimi okrągłą misą na wodę z wodotryskiem. Zły stan zachowania obiektu i zniszczenie wielu jego elementów składowych nie pozwala na precyzyjne odczytanie całości programu ikonograficznego. Fontanna ta wydaje się być niezwykle interesującym, jednym z nielicznych zachowanych w Worochcie do dnia dzisiejszego, powstałym w latach 30. przykładem małej architektury o cechach modernistycznych.

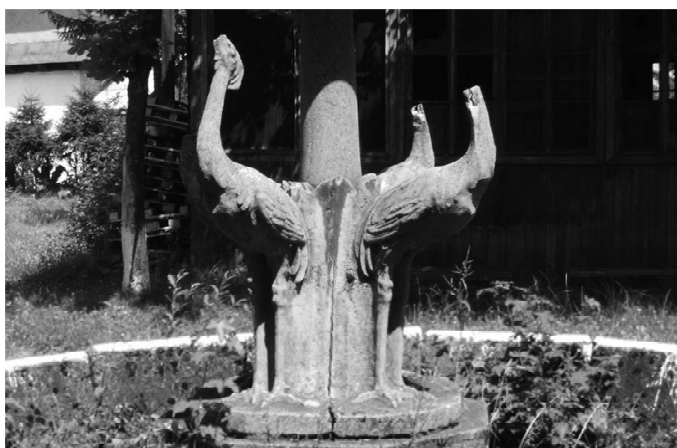
Ryc. 25. Worochta. Modernistyczna fontanna w dzisiejszym zespole budynków sanatorium „Smericzka”.  
Część centralna z wodotryskami w kształcie pelikanów, 2007 (fot. autor)

Fig. 25. Worochta. Modernistic fountain in ensemble of buildings of „Smericzka” sanatorium. Central part  
with pelicans sculptures, 2007 (photo by the author)

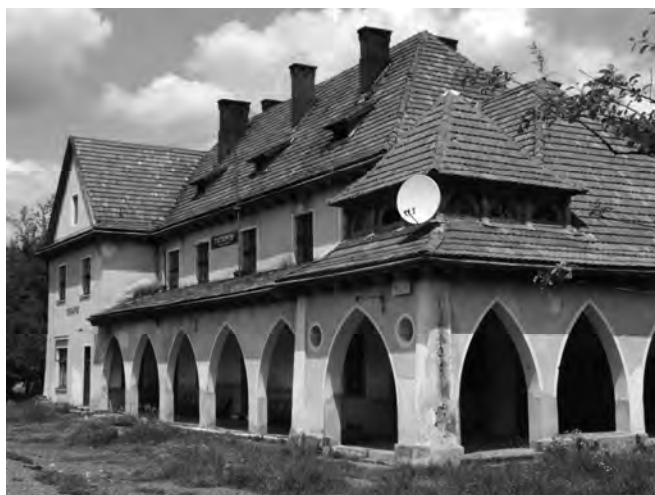
Ryc. 26. Tatarów. Dworzec kolejowy. Widok od strony torów kolejowych, 2008 (fot. E. Szafruga)

Fig. 26. Tatarów. Railway station, View from railways direction, 2008 (photo by E. Szafruga)

Innym typem specyficznej architektury dwudziestolecia międzywojennego na tym terenie jest powstały w latach 1932–1933 nowy dworzec kolejowy w Tatarowie [Kresy Wschodnie... 2001, s. 336]. Stanowi on dobry przykład dekoracyjno-narodowego modernizmu (ryc. 26, 27). Piętrowa bryła budynku zwieńczona jest stromym dachem krytym dachówką. Południowo-zachodni narożnik jest otoczony przez, otwarty w stronę torów kolejowych, arkadowy portyk podcieniowy przechodzący w parterową dobudówkę. Wraz formalny całości nawiązuje zarówno do regionalnych motywów huculskich (np. drewniane detale okapów, uformowanie dachu), jak i do gotyckiej architektury historycznej (arkady ostrołukowe). W tym samym charakterze został uformowany hol kasowy i poczekalnia dla podróżnych. Widoczne są analogie z architekturą regionalizmu

huculskiego reprezentowanego od początku XX w. na tym terenie przez Tadeusza Obmińskiego [Biriulow 1996, s. 62]. Cechy tej tendencji widoczne są najbardziej w narożnej pozornej wieży z arkadowo zdobioną drewnianą ścianką podokapową. Jednocześnie gładko tynkowana płaszczyzna ścian pozbawiona niemal jakichkolwiek elementów dekoracyjnych, w szczególności elewacja od strony miasta, sugeruje wpływy tendencji modernistycznych. Wyraz całości wiązał się z wyznawanymi w tym czasie poglądami na rolę architektury stacji kolejowych dla samopoczucia podróżnych. Miały one bowiem wyzwalać w nich poczucie ciepła i bezpieczeństwa poprzez wizualną „swojskość” budowli. Dworzec kolejowy miał być przy tym „ikoną” miejsca, a zastosowane rozwiązania formalne winny być reprezentatywne dla regionu [Faryna-Paszkiewicz 2003, s. 265].

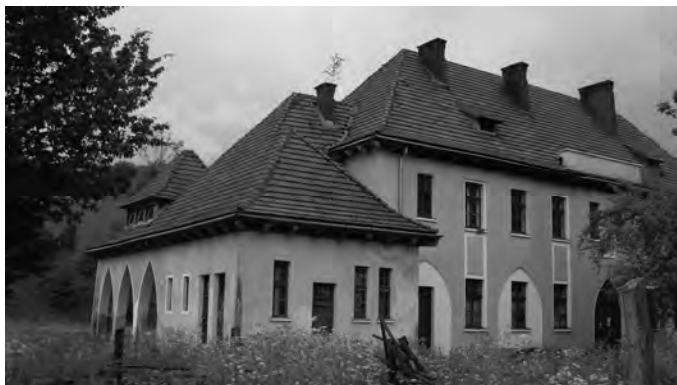
Ryc. 27. Tatarów. Dworzec kolejowy. Elewacja od strony miasta, 2008 (fot. E. Szafruga)

Fig. 27. Tatarów. Railway station, facade from the town side, 2008 (photo by E. Szafruga)

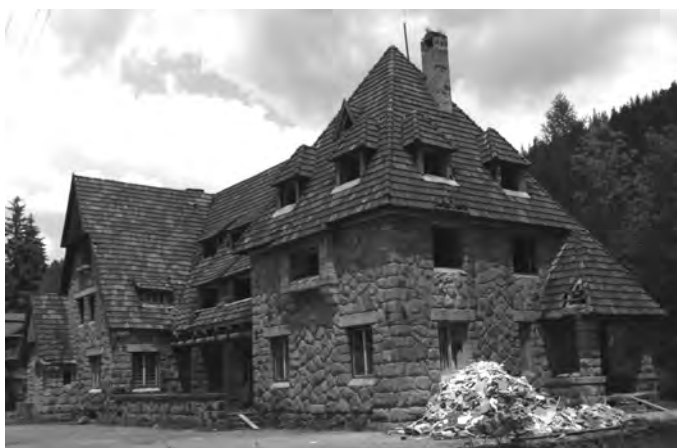
Ryc. 28. Tatarów. Dawna willa rodziny Wedłów – „Straszny Dwór”. Widok od południowego-zachodu, 2007 (fot. autor)

Fig. 28. Tatarów. Former Wedel family villa called “Frightful House”. South-Western view, 2007 (photo by the author)

Kolejnym przykładem architektury modernistycznej jest dawna willa „Straszny Dwór” w Tatarowie (ryc. 28, 29). Zlokalizowana jest w dużym parku usytuowanym w centrum tej miejscowości, naprzeciwko stacji kolejowej. Powstała przed połową lat 30. i należała do rodziny Wedlów. W latach 1935–1943 przebywał w niej Karol Kossak [Dyląg 2008, s. 321]. Reprezentuje ona tendencję widoczną w architekturze górskich murowanych schronisk karpackich zapoczątkowaną przez budowę schroniska na Hali Gąsienicowej w roku 1925 wg projektu Zdzisława Kalinowskiego, rozwiniętą przez Wacława Wekera w schronisku w Dolinie Chochołowskiej z roku 1932. Wielokondygnacyjna bryła budynku oparta została na nieregularnym rzucie. Ściany zostały wykonane z ciosanego kamienia, a stromy dach z licznymi lukarnami kryty jest dachówką. Malowniczo uformowane niesymetryczne elewacje pozbawione są detali ewokujących bezpośrednie skojarzenia formalne ze stylistyką czysto regionalną. Pojawiają się natomiast elementy utrzymane w konwencji wernakularnie interpretowanego stylizowanego klasycyzmu. Ich przykładem może być monumentalny trójosiowy filarowy portyk wgłębny głównego wejścia z prostym, geometrycznym zamknięciem prostokątnych arkad. Obiekt jest w chwili obecnej remontowany z zachowaniem pietyzmu dla pierwotnych rozwiązań.

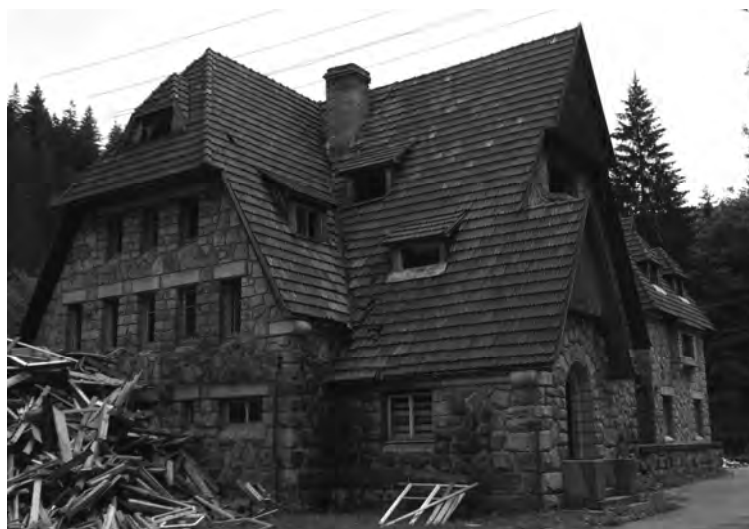
Ryc. 29. Tatarów. Dawna willa rodziny Wedlów – „Straszny Dwór”. Widok od północnego-zachodu, 2007 (fot. autor)

Fig. 29. Tatarów. Former Wedel family villa called “Frightful House”. North-Western view, 2007 (photo by the author)
