## ARCHITEKTURA MODERNISTYCZNA NA HISTORYCZNYCH RYNKACH MAŁYCH MIAST

Dorota Gawryluk

**Streszczenie.** Małe miasta północno-wschodniej Polski, np. Zambrów, Ciechanowiec, Szczuczyn, Kolno, Wizna, Czyżew mają historycznie ukształtowane rynki zakładane począwszy od XIV do XVI w. Zabudowa owych rynków była przekształcana na przestrzeni wieków, dogęszczana i intensyfikowana. W wielu miasteczkach znaczna część kamienic została zniszczona w czasie II wojny światowej. Po jej zakończeniu luki w zabudowie były wypełniane. Nowym budynkom nadawano między innymi formę modernistyczną (zwłaszcza w latach 60. i 70. XX w.). Artykuł prezentuje analizę sąsiedztwa modernistycznych budynków i kamienic z przełomu XIX i XX w. w kontekście przestrzeni historycznych rynków wymienionych miasteczek.

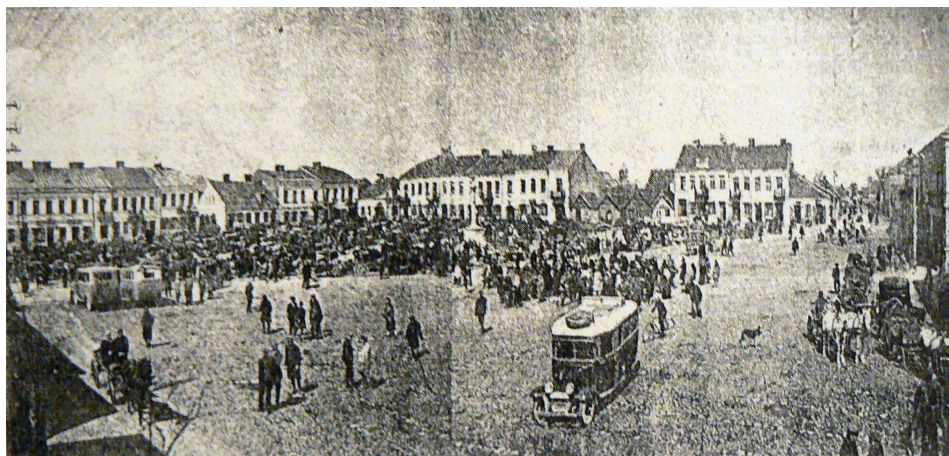
Na elewacjach umieszczano stosunkowo dużo detali architektonicznych. Stosowano obramienia okien i drzwi, gzymsy kordonowe oraz podokapowe. Często gzyms kordonowy łączono z gzymsem parapetowym, tworząc cokół pierwszego piętra. Pod oknami umieszczano prostokątne płyciny z różnego rodzaju dekoracją. Nad oknami i drzwiami piętra stosowano odcinkowe gzymsy. W wybranych kamienicach na elewacjach pojawiały się pilastry na narożnikach, czasami stosowano boniowanie wokół przejazdu bramnego. Stosunkowo rzadko elewacje były wieńczone attykami, które stanowiły wówczas o wysokim statusie majątkowym właściciela kamienicy (fot. 1).

Fot. 1. Zambrów – rynek przed 1939 r. (S.P.R.P... s. 27)

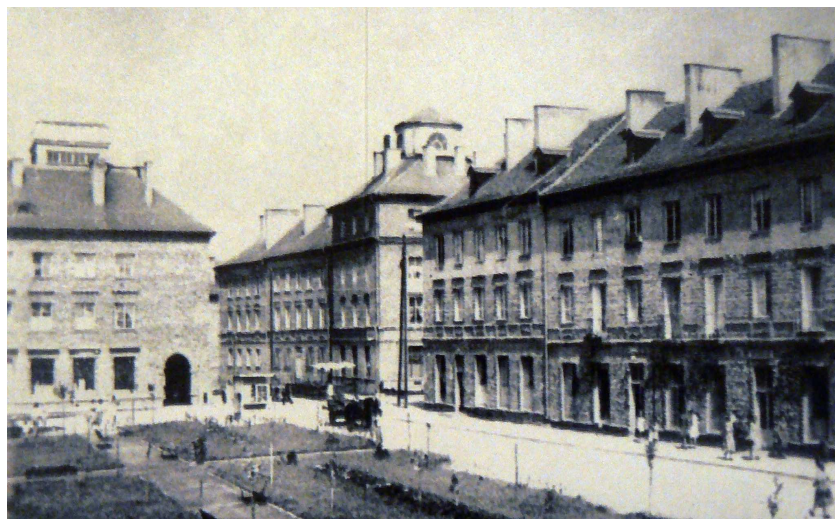
<sup>2</sup> ZOR – Zarząd Osiedli Robotniczych zajmował się w latach 50. XX w. w wielu prezentowanych miastach budową bloków wielorodzinnych oraz obiektów użyteczności publicznej, np. urzędów, sklepów. Budynki te mają charakterystyczną architekturę: 2–3 rzadko 4 kondygnacje, parter w elewacji pełni rolę cokołu, budynki są zwieńczone wysokim wielospadowym dachem, który w elewacji „opiera się” na gzymsie.

Fot. 2. Zambrów – budynki typu ZOR (pocztówka koniec lat 40. XX w.)

Budynki ZOR ze względu na swoją wysokość i formę utrzymywały w pewnym sensie konwencję zabudowy rynków sprzed wojny.

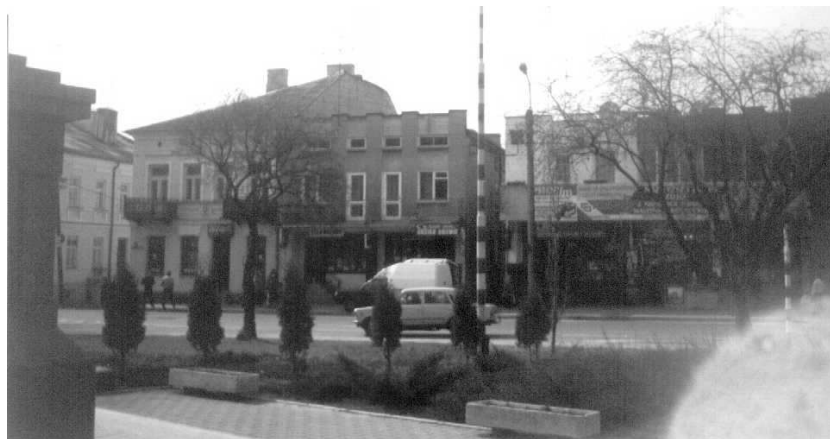
**Modernistyczna zabudowa plombowa w pierzejach rynku.** Przykłady modernistycznej zabudowy o charakterze plombowym możemy znaleźć w Zambrowie, Ciechanowcu i Kolnie. W latach 60. i 70. XX w. południowo-wschodnia pierzeja rynku w Zambrowie została uzupełniona zabudową modernistyczną. Pierwszym i największym spośród nowych obiektów był sklep wielobranżowy „Eureka” (fot. 3). Stał on na narożniku wyznaczonym przez wlot ul. Ostrowskiej. Dwukondygnacyjna bryła modernistycznego obiektu o przeszklonej elewacji wyraźnie kontrastuje z tradycyjną zabudową pierzei placu.

Prostopadłościenna forma odcina się od elewacji kamienic zwieńczonych dachami ustawionymi kalenicowo.

Fot. 3. Zambrów – sklep Eureka i sąsiednie kamienice. 2005 (fot. autorki)

W bezpośrednim sąsiedztwie „Eureki”, w latach 70. zostały wzniesione dwa kolejne budynki stanowiące dalszy ciąg pierzei rynku. Dwukondygnacyjne obiekty zostały wpisane w tradycyjne szerokości parceli (fot. 3). „Nowe kamienice” flankują otwarcie ul. Wąskiej na Plac Sikorskiego. Mimo że ich elewacje utrzymują linię pierzei, to modernistyczne formy elewacji, podobnie jak w przypadku „Eureki”, wyraźnie odcinają się od tradycyjnej dla Zambrowa formy historycznych kamienic. Modernistyczną zabudowę wyróżniał brak wysokiego dachu. Rytmiczne podziały na ich fasadach, które miały być odwołaniem się do kompozycji podziałów na elewacjach przedwojennych kamienic, w istocie podkreślają kontrast pomiędzy „nowym” a „starym”.

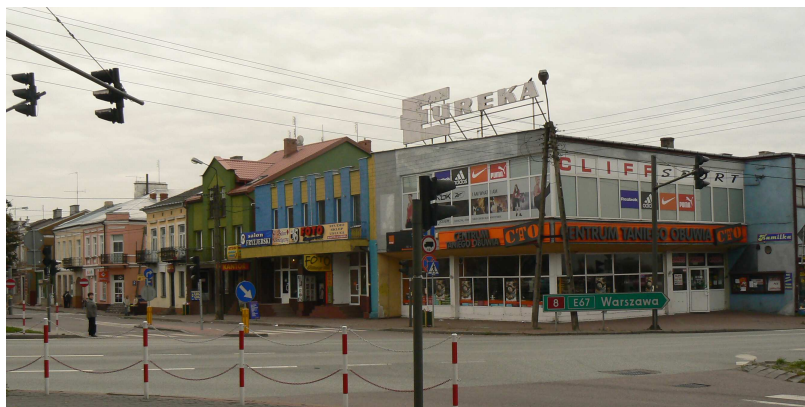
Pewnym problemem o charakterze społecznym jest, że architektura modernistyczna nie zyskała pełnej akceptacji mieszkańców wielu miasteczek. Dowodem na to stwierdzenie, w wypadku Zambrowa jest fakt, że w jednej z modernistycznych w/w kamienic na początku pierwszej dekady nowego tysiąclecia został dobudowany dach z szeroką szczytowo ustawioną lukarną (fot. 4). Linia dachów w pierzei rynku wyrównała się, ale owa lukarna stanowi wyraźny „zgrzyt” w ciągu pierzei.

Fot. 4. Zambrów – rynek, 2008 (fot. autorki)

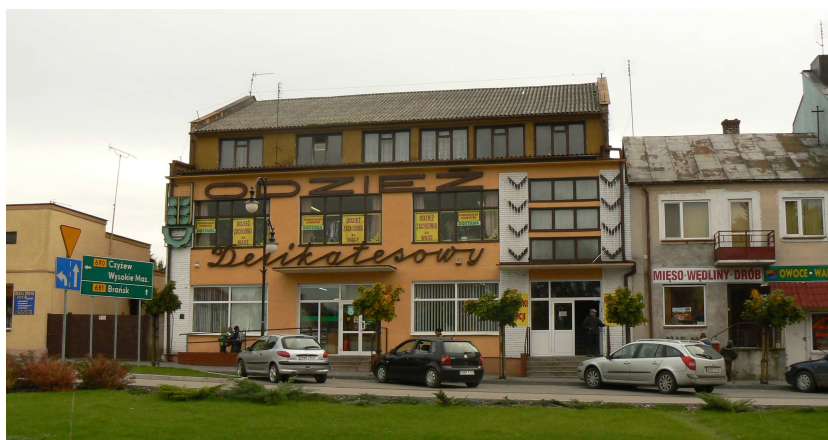
W Ciechanowcu sklep „Delikatesowy” o modernistycznej formie został wybudowany w północnej pierzei rynku. Sąsiaduje z kamienicami, które wzniesiono po II wojnie światowej. Budynek sklepu ma utrzymaną wysokość elewacji zgodną z wysokością pierzei. Zwieńczony jest kalenicowym dachem wycofanym w stosunku do fasady (fot. 5). Jego forma w mniejszym stopniu niż w Zambrowie kontrastuje z sąsiednią zabudową, ze względu na to, że owa sąsiednia zabudowa została w większości odbudowana po II wojnie światowej.

Fot. 5. Ciechanów – sklep Delikatesowy, 2008 (fot. autorki)

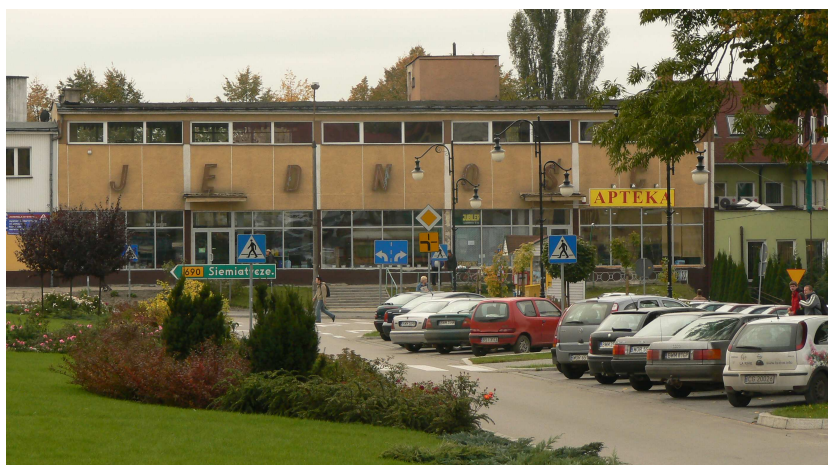
**Modernistyczna zabudowa całej pierzei.** Zabudowa modernistyczna w rynku była w nielicznych wypadkach realizowana w postaci całej pierzei. Takie rozwiązanie dostało zastosowane w Ciechanowcu, gdzie w latach 70. XX w. wzniesiono sklep wielobranżowy „Jedność” (fot. 6). Sklep ów stanowi całą zachodnią pierzeję rynku. Ma dwie kondygnacje co konweniuje z wysoko-

ścią zabudowy pozostałych pierzei. Bryła sklepu przekryta jest stropodachem, co kontrastuje bryłę budynku, a co za tym idzie – całą pierzeję z pozostałymi w rynku. Wspominałam już w poprzednim punkcie artykułu o małej akceptacji społecznej architektury modernistycznej w małych miastach. W przypadku Ciechanowca świadczyć może o tym następujący fakt. Miasto ma ciekawą stronę internetową, na której promuje się jako interesująca miejscowość turystyczna. Strona zawiera wiele zdjęć historycznych i współczesnych miasta. Mimo że pokazany jest na nich rynek, to jako jedynej brakuje zdjęcia pierzei właśnie ze sklepem „Jedność” – budynkiem modernistycznym.

Fot. 6. Ciechanów – sklep Jedność, 2008 (fot. autorki)

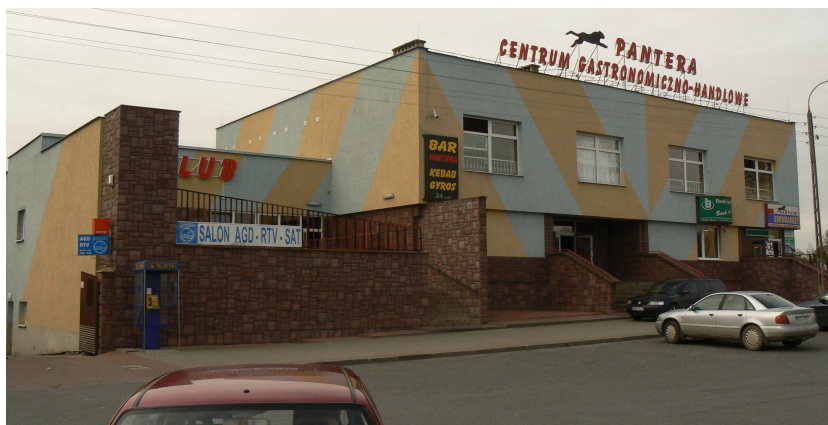
Fot. 7. Czyżew, 2008 (fot. autorki)

W Czyżewie w pierzei sąsiadującej z kościołem parafialnym w latach 70. XX w. wzniesiono budynek użyteczności publicznej pierwotnie mieszczący restaurację, obecnie klub z pizzą i kebabem (fot. 7). Budynek ten zajął większą część pierzei. Został wybudowany jako wolnostojący i swoją formą zdominował całą pierzeję rynku. Forma obiektu wyraźnie kontrastuje z zabudową pozostałych pierzei. W ostatnich latach przeprowadzono remont elewacji. Użyte materiały, w mojej ocenie, negatywnie wpłynęły na formę architektoniczną zniekształcając jej proporcje.

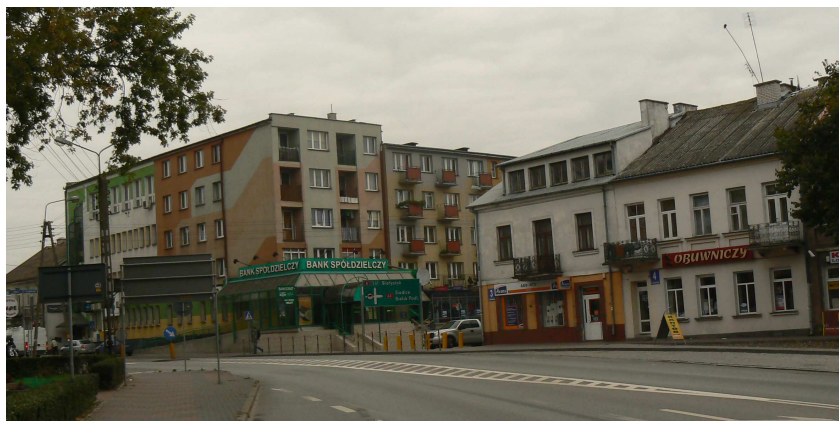
Fot. 8. Zambrów – Bank Spółdzielczy, 2008 (fot. autorki)

W północno-zachodnim narożniku zambrowskiego rynku w latach 70. XX w. został wybudowany obiekt należący do Zambrowskiej Spółdzielni Mieszkaniowej (fot. 8). Wielofunkcyjny budynek mieści obecnie siedzibę Banku Spółdzielczego, szereg sklepów oraz mieszkania na wyższych kondygnacjach. Budynek jest wyraźnym akcentem wysokościowym zamykającym perspektywę odcinka drogi Warszawa–Białystok od strony rynku. Forma obiektu kontrastuje z zachowaną tradycyjną zabudową pierzei rynku. Budynek znacznie wyrasta ponad poziom dachów kamienic i bloków ZOR. W latach 90. XX w. obiekt był poddany modernizacji, w efekcie bryła budynku został częściowo zmodyfikowana poprzez wprowadzenie nowych okien i rozbudowę parteru do potrzeb banku. W ostatnich latach dodatkowo niekorzystnie moim zdaniem oddziałuje na odbiór architektury centrum miasta drażliwa kolorystyka elewacji zastosowana podczas ostatniego remontu budynku.

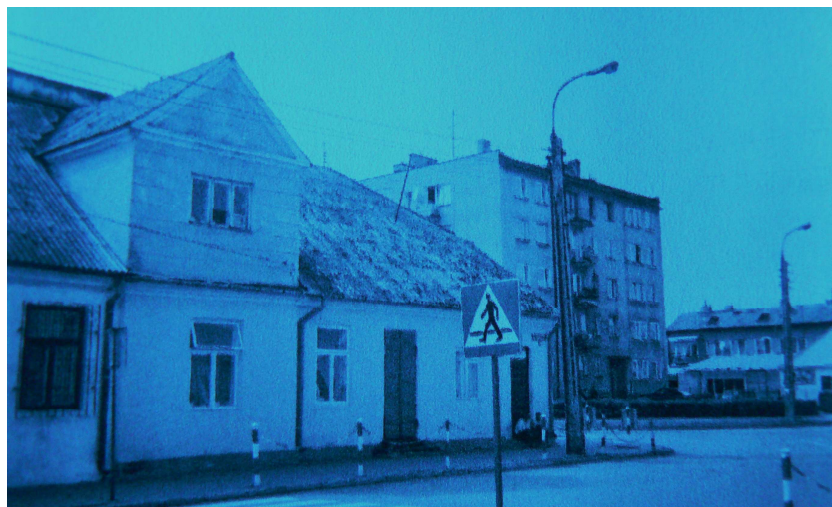
Fot. 9. Szczuczyn, 2005 (fot. autorki)

W Szczuczynie natomiast jeden z narożników głównego placu zamknięto wysokim budynkiem wielorodzinnym, same pierzeje rynku mają natomiast zabudowę utrzymaną w charakterze kamienic i parterowych przedwojennych domów (fot. 9). Blok mieszkalny wyraźnie góruje nad historyczną zabudową.

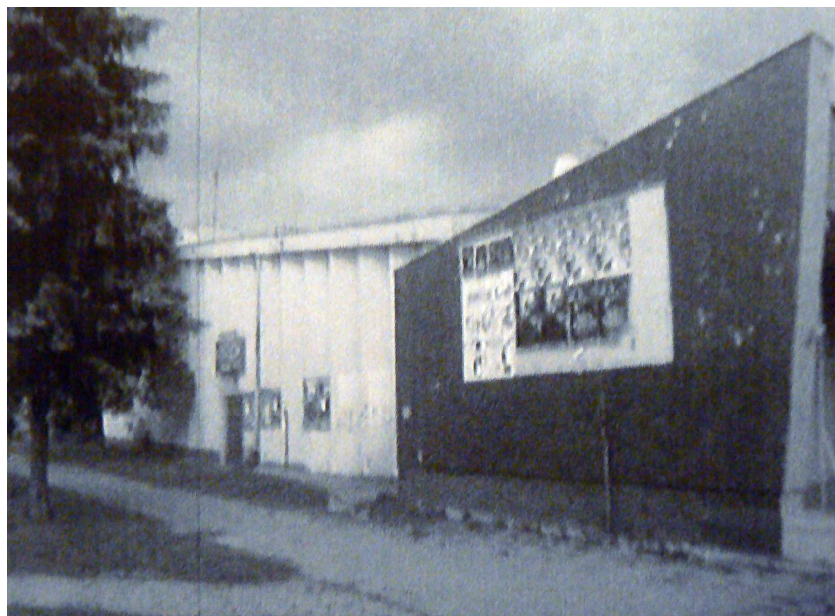
W 1960 r. oddano do użytku kino „Kosmos” w Zambrowie<sup>3</sup> (fot. 10) [Mroczek 1982]. Budynek funkcjonował w niedalekiej odległości od historycznego centrum miasta. W jego sąsiedztwie (po drugiej stronie ulicy) wybudowano kawiarnię „Miłą” (fot. 11). Skupienie obiektów o charakterze rekreacyjno-

Fot. 10. Zambrów – kino Kosmos, 2005 (fot. autorki)  
Phot. 10. Zambrów – “Kosmos” cinema building, 2005 (phot. authors)

Kino funkcjonowało do połowy lat 90. XX w. Ze względu na przemiany gospodarcze w państwie funkcja obiektu została zmieniona. Budynek przekazano prywatnym inwestorom. Mieścili się w nim kawiarnia, dyskoteka, sklep, restauracja. W 2007 roku kino zostało zburzone. Kawiarnia „Miła” jest obecnie sklepem.

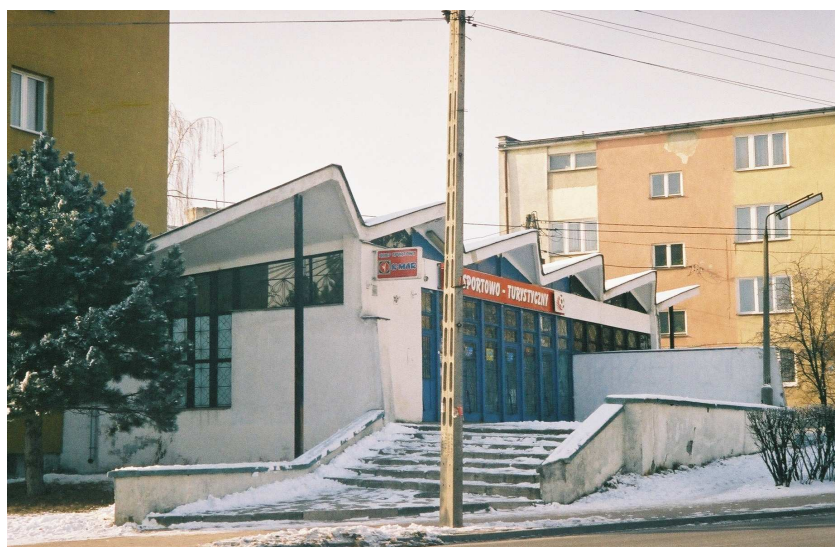
Fot. 11. Zambrów – kawiarnia Miła, 2005 (fot. autorki)  
Phot. 11. Zambrów – “Miła” coffee, 2005 (phot. authors)

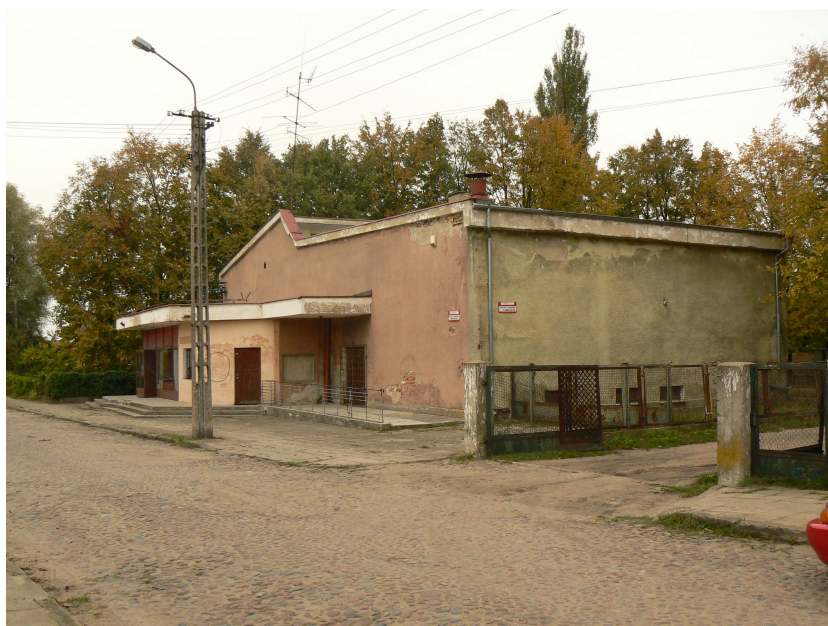
Fot. 12. Ciechanowice – kino Kometa, 2008 (fot. autorki)

W Ciechanowcu kino „Kometa” zlokalizowane zostało w latach 70. XX w. przy ulicy mającej przebieg równoległy do jednej z pierzei rynku (fot. 12). Jego modernistyczna forma kontrastowała z dominującą w mieście zabudową jednorodzinną, ale gabaryty kina wpisały jego bryłę w skalę sąsiedniej zabudowy. Obecnie kino niszczeje, nie jest użytkowane. Ze względu na formę architektoniczną interesujący wydaje się także sklep rolniczy (fot. 13). Został wybudowany za „modernistyczną” pierzeją rynku w Ciechanowcu. Nie ma bezpośredniego kontaktu z zabudową historyczną miasteczka, więc mimo że jest wzniesiony na postawie projektu typowego, to nie oddziałuje negatywnie na historyczną zabudowę Ciechanowca.

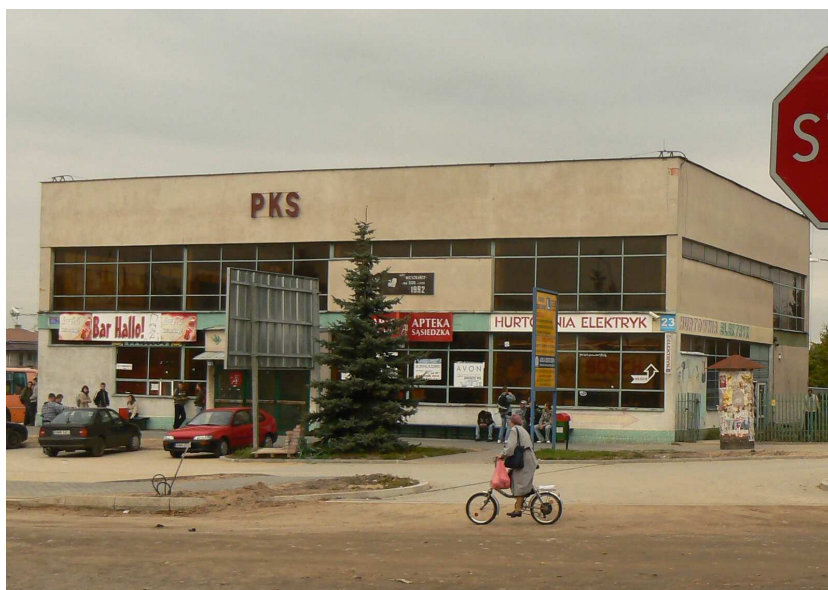
Fot. 14. Wysokie Mazowieckie – dworzec PKS, 2008 (fot. autorki)

W Wysokiem Mazowieckiem obiektami modernistycznymi czytelnymi w strukturze miasta zarówno ze względu na formę, jak i skalę obiektów, zlokalizowanymi w niedalekiej odległości od historycznego rynku, są dworzec PKS oraz sklep wielobranżowy (fot. 14, 15). Budynek dworca autobusowego wzniesiony w latach 80. XX w. sąsiaduje narożnikowo z rynkiem (fot. 14). Jego wysokość dwóch kondygnacji konweniuje ze skalą historycznej zabudowy rynku. Modernistyczna forma natomiast pozostaje w kontraście.

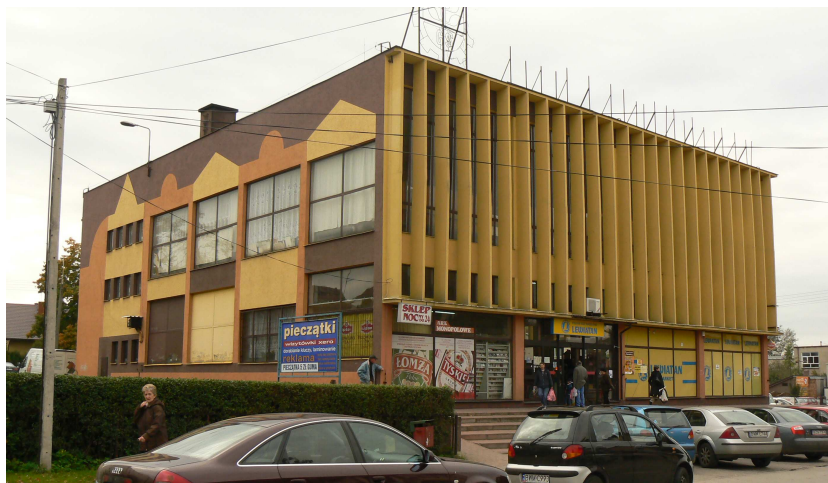
Fot. 15. Wysokie Mazowieckie – sklep wielobranżowy, 2008 (fot. autorki)

Sklep wielobranżowy został wzniesiony w latach 70. XX w. przy ulicy wiodącej od historycznego rynku w kierunku kościoła (wcześniej cerkwi unickiej) (fot. 15). Jego forma wyraźnie kontrastuje z sąsiadującą zabudową pierzejową ulicy. Jest czytelnym w strukturze przestrzennej miasteczka sygnałem architektury modernistycznej, świadectwem czasów, w których został wzniesiony. W ostatnich latach budynek został odremontowany, co radykalnie niekorzystnie wpłynęło na czytelność formy architektonicznej obiektu. Użyta kolorystyka oraz wzory będące prawdopodobnie wyrazem niechęci do architektury modernistycznej i próbą jej zindywidualizowania świadczą niestety o fundamentalnym niezrozumieniu istoty tego stylu w architekturze. Należy podkreślić, że postawa tego rodzaju jest dosyć popularna wśród znacznej grupy inwestorów, co automatycznie wpływa w wielu wypadkach degradująco na walory architektoniczne obiektów modernistycznych.
